**पायपर अल्फाच्या आठवणी**

जुलै २०१३

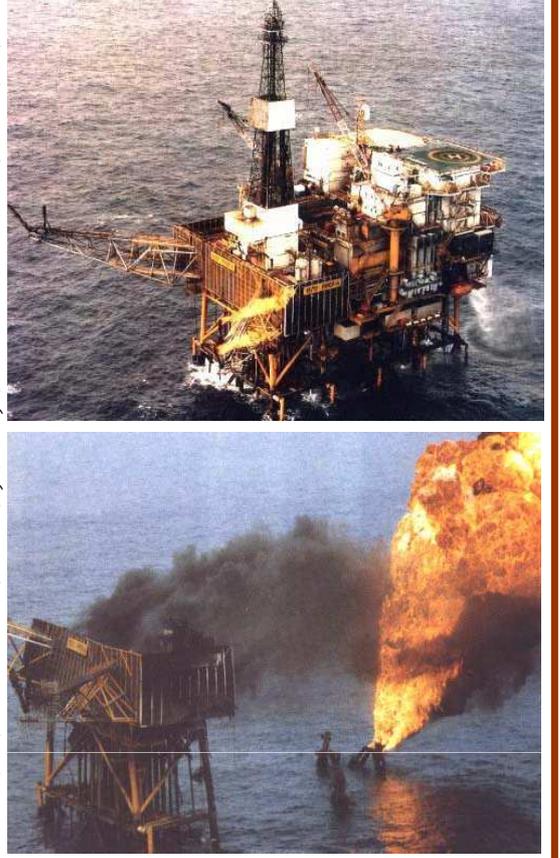
ऑबरडीन स्कॉटलंडपासून उत्तरीय सागरात सुमारे 110 मैल (180 किमी) अंतरावरील पायपर अल्फा या आखाती तेलखाणीवरील दुर्घटनेचा या महिन्यात 25वा स्मृतीदिन आहे. 6 जुलै 1988 रोजी भयानक स्फोटांची मालिका व आगीमुळे तेलखाण उध्वस्त झाली. घटनेच्यावेळी तेलखाणीवर उपस्थित 226 माणसांपैकी दोन आपत्कालीन सहायकांसह 165 माणसे बचावकार्य करताना मरण पावली. तेलखाण पूर्णपणे उध्वस्त झाली.

प्रत्यक्ष पुराव्याअभावी घटनेच्या चौकशीत अडथळे येत होते. प्रत्यक्षदर्शीच्या जबाबावरून असा निकष काढला गेला की दुरुस्तीसाठी काढलेला एक पंप पुन्हा चालू केल्यानंतर हलक्या कार्बोदकाची गळती झाली. पंपाच्या डिस्चार्जमधील एक रिलीफ व्हॉल्व्ह दुरुस्ती काढलेला होता हे तो पंप चालू करणाऱ्या कामगारांना माहित नव्हते. रिलीफ व्हॉल्व्हच्या जागी एक बंद फ्लॅज सैल बसविली होती जी पंपाच्या जवळूनही दिसण्यात येत नव्हती. पंप चालू झाल्यानंतर ह्या फ्लॅजमधून गळती होऊन ज्वालाग्राही ढग तयार झाला ज्याला नंतर आगीचा स्रोत मिळाला. पंप रात्री सुमारे 10 वाजता चालू झाला व पहाटे 1 वाजता, 3 तासांनंतर, तेलखाण पूर्णपणे उध्वस्त झाली आणि त्यावरील बहुतेक सर्वच कर्मचारी मरण पावले.

■ **तुमच्या खात्यातील सर्व उपकरणांच्या स्थितीच्या नोंदी करण्याबाबत परीपूर्ण रहा. तुमची शिफ्ट संपताना तुमच्या पुढील शिफ्टमधील सहकाऱ्याला माहिती स्पष्टपणे द्या. त्यांना चालू असलेल्या उपकरणांची स्थिती व दुरुस्तीच्या सर्व कामांची स्थिती समजली असल्याची खात्री करण्यास पुरेसा अवधी घ्या.**

■ **कार्य परवाना पध्दतीचे जसे आवश्यक असेल तसे तसेच कागदपत्रांची पूर्तता, माहितीची देवाण-घेवाण, नोंदी ठेवणे अशा प्रकारे अनुसरण करा. शॉर्टकटचा अवलंब करू नका आणि परवान्यातील प्रत्येक गोष्ट व्यक्तिशः तपासल्याची खात्री करा. सगळ्या गोष्टी बरोबर आहेत असे गृहीत धरू नका – तुम्ही जर परवान्यावर स्वाक्षरी करणार असाल तर तुम्ही व्यक्तिशः तपासून घ्या.**
