## **Ăn mòn dưới lớp cách nhiệt (CUI)**

Tháng 1/ 2014

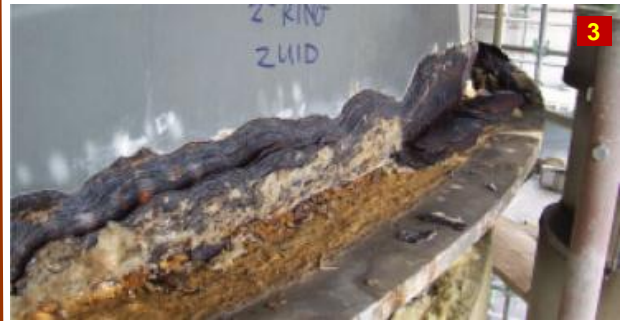
**(1) và (2) – Một số ví dụ về lớp cách nhiệt bị hư hại**

**(3) – Ăn mòn từ kết quả cách nhiệt bị hư hại**

- Hãy chắc chắn rằng cách nhiệt luôn luôn lắp đặt theo đúng hướng dẫn. Điều này bao gồm lớp vỏ và điểm xi phù hợp trên lớp cách nhiệt, lớp phủ hoặc sơn thích hợp của các thiết bị mà được cách nhiệt bao bọc.
- Nếu bạn phải loại tháo dỡ lớp cách nhiệt, hãy chắc chắn lớp cách nhiệt tháo ra phải được che chắn và bảo vệ cho đến khi công việc được hoàn thành và lớp cách nhiệt được lắp đặt lại đúng đắn.
- Khi bạn tháo dỡ lớp cách nhiệt để tiến hành công việc bảo trì, tận dụng lợi thế của các cơ hội để xem xét các thiết bị dưới lớp cách nhiệt này. Nếu bạn thấy dấu hiệu về sự ăn mòn, báo cáo cho quản lý để các chuyên gia có thể kiểm tra thiết bị.

- Hãy tìm hư hỏng lớp cách nhiệt hoặc các dấu hiệu khác của CUI khi bạn làm việc trong nhà máy, và báo cáo các quan sát của bạn đến quản lý, để cách nhiệt bị hư hỏng có thể được sửa chữa và các thiết bị cách nhiệt có thể được kiểm tra, nếu cần thiết.
- Khi một công việc bảo trì hoàn tất, kiểm tra các lớp cách nhiệt để chắc chắn rằng nó đã được lắp đặt lại đúng.
