大量漏洩と環境汚染事故

2014年 5月

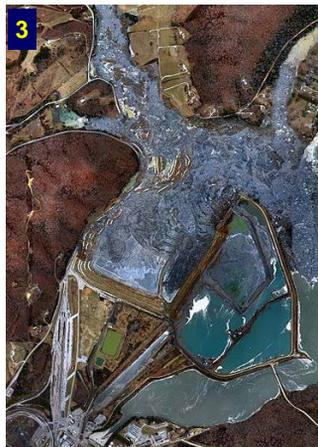
(1) 被災したタンクと防液堤に入った漏れ；(2) 漏れ拡散防止フェンスと浄化努力；(3) キングストン漏洩事故の航空機写真；(4) ウェストバージニア、チャールストンで、漏洩が起ったプラント

- ➔ プラント内のパイプや容器から何かものが漏れているのを見つけたらどうすべきかを心得ておくこと。自分がとるべき緊急行動は何か、漏れていることを誰に報告するか、流出、漏洩への対応をどのように始めるかを理解しておくこと。
- ➔ 自分のプラントの緊急対応手順をチェックし、火災、爆発やその他の事故の場合、危険性物質の河川あるいはその他の水路への流出を防ぐために必要な行動が含まれていることも確認しておくこと。
- ➔ ポンプ、荷役場、その他の流出がよく起りそうな場所の周囲の防液堤や流出防止パッドの検査をすること。それらが適切に保持され、状態が良いことを確認しておくこと。
- ➔ 貯槽の周囲の防液堤から雨水をすぐにポンプで排出すること。もし、防液堤が既に満杯なら、それは流出物を収容できない!
- ➔ 緊急対応訓練に参加し、漏れ出た危険物質が自分のプラントの外へ出るのを防ぐために必要な行動を知っておくこと。
