## **Toz Patlamalar – Bu Tehlikeden kurtulalım!**

Ekim 2014

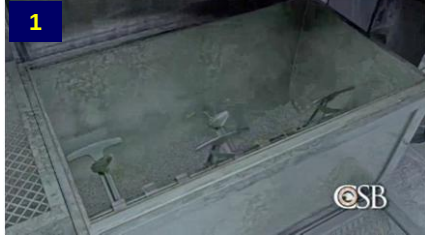
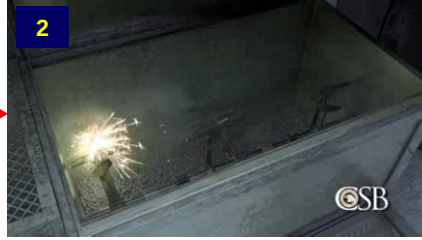
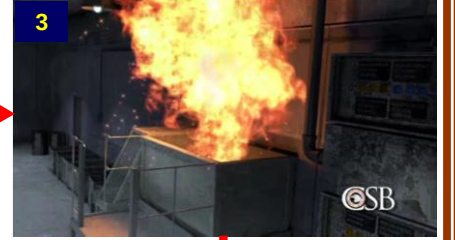
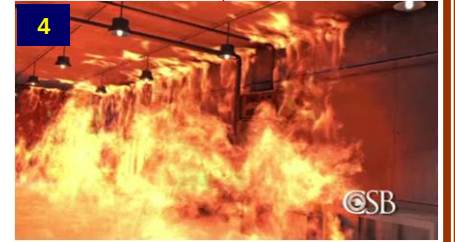
1. Zirkonyum tozu bir karıştırıcı içinde işlenmekteydi. Patlamadan önce çalışanlar mekanik problemler gözlemlemişti. Karıştırıcının kanatları yan duvara temas ederek zarar veriyordu. Ayarlama ve tamiratlar yapıldı ama problemler devam etti.
2. Karıştırıcının kanatları ve karıştırıcı duvarı arasında metalin metalle sürtünmesi ile açığa çıkan kıvılcım veya ısının zirkonyum tozunu tutuşturduğu düşünülmektedir.
3. Yanan zirkonyum tozu deflagrasyonla sonuçlandı - sıcak gazlar genişleyerek iki görgü tanığı tarafından gözlemlenen bir "rüzgar" oluşturdu. Yanan zirkonyum tozu çevrede bulunan üstü açık titanyum ve zirkonyum varillerini tutuşturarak, yangını daha şiddetli hale getirdi.
4. İlk patlamanın tesiste bulunan diğer tozları havaya kaldırılması ikincil bir toz patlaması ve yangına sebep oldu.
