工艺安全，细节至关重要！

2015年3月

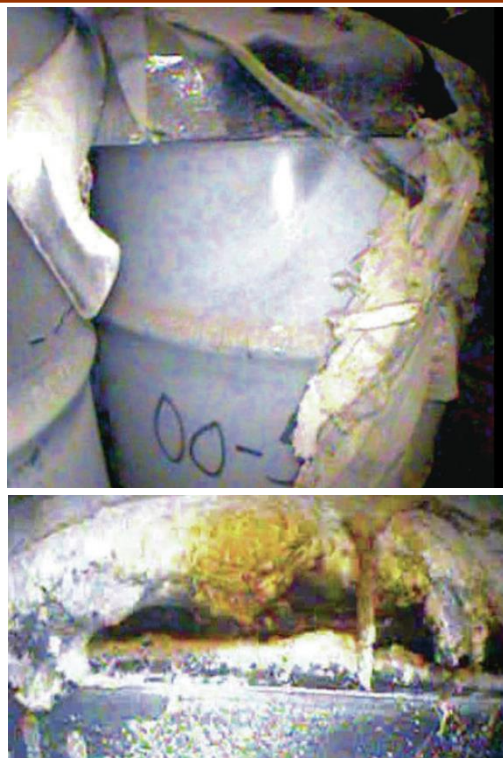
在某核废料存放点，一只容器桶盛装有放射性废料，其内部发生了放热反应。这只废料桶因此破裂并释放出少量辐射，其它废料桶受此影响而温度上升，另有20名工人受到了低剂量的辐射。由于其它装有类似废料的桶也同样存在破裂的危险，因此这家工厂被迫关闭，而恢复运作的费用估计高达数亿美元。

原来这个容器桶内发生了化学反应。桶内有酸性废料、氧化性质的化学品（包括硝酸盐）和有机吸收剂。这些物料混合后会发生化学反应，并产生热量和压力。

虽然最终的事故原因还没有确定，但已有报纸报道指出：针对工厂规程修订中的一处排版错误可能导致了错误的吸收剂的使用！修订后的规程中明确规定了需要使用**有机**（英文：organic）吸收剂，而实际上本应该规定使用**无机**（英文：inorganic）吸收剂（一种基于粘土的吸收剂）。这个错误未被人发现，吸收剂也因此做了改变，从而导致了该事故的发生。所以，细节至关重要！这两个字母“i”和“n”造就了吸收剂特性的巨大差异！
