## Ακόμα υπερχειλίζουν δεξαμενές!

Φεβρουάριος 2016

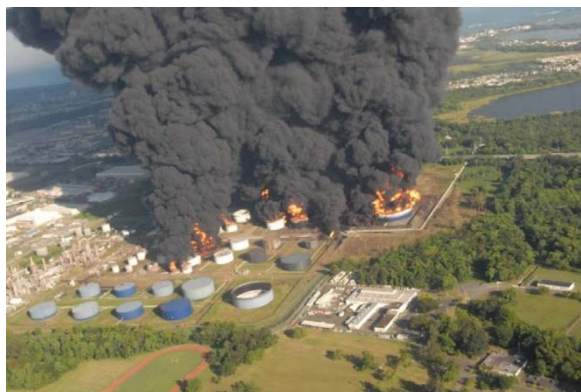
Πυρκαγιά σε δεξαμενές αποθήκευσης

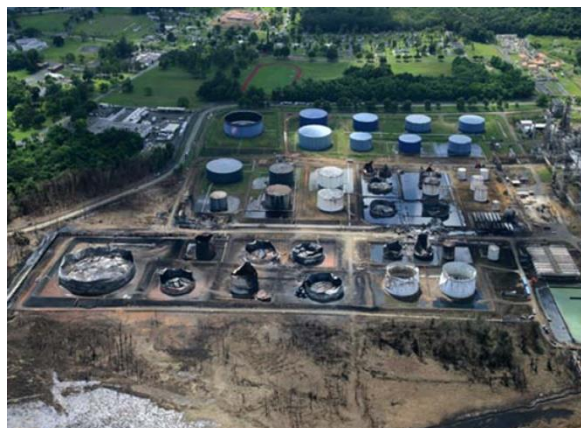
Ζημιές στην εγκατάσταση μετά τη φωτιά

Ο επίσημος οργανισμός διερεύνησης ατυχημάτων των ΗΠΑ (United States Chemical Safety Board - CSB) πρόσφατα εξέδωσε τα αποτελέσματα από τη διερεύνηση της πυρκαγιάς που ξέσπασε σε δεξαμενή σε μία εγκατάσταση αποθήκευσης πετρελαιοειδών στο Πουέρτο Ρίκο στις 23 Οκτωβρίου 2009<sup>1</sup>. Έχουμε δημοσιεύσει μια σειρά από Process Safety Beacon σχετικά με περιστατικά υπερχειλίσας δεξαμενών - για παράδειγμα τον Σεπτέμβριο του 2004 & 2006, και τον Σεπτέμβριο και Οκτώβριο του 2009. Να σημειωθεί ότι το τελευταίο από αυτά κυκλοφόρησε τον ίδιο μήνα που συνέβη το περιστατικό στο Πουέρτο Ρίκο!

Αναξιοπίστα όργανα, ανεπαρκείς διαδικασίες και έλλειψη ανεξάρτητων συστημάτων προστασίας υπερχειλίσας στις δεξαμενές αποθήκευσης ήταν μερικά από τα σημαντικά λειτουργικά και τεχνικά αίτια του συμβάντος στο Πουέρτο Ρίκο, και πιθανότατα πολλών άλλων παρόμοιων περιστατικών.

- Ποτέ να μην υποτιμάμε τις συνέπειες της υπερχειλίσας των εύφλεκτων, εκρηκτικών ή τοξικών υλικών από μία δεξαμενή!
- Να διαβάσουμε τις ενότητες «Τί μπορούμε να κάνουμε;» από τα Beacon 9/2004, 9/2006, 9/2009 και 10/2009. Αυτά είναι αναρτημένα στο διαδίκτυο (μετακινήστε τον κέρσορα προς τα κάτω στο αρχείο για να τα βρείτε στη γλώσσα που θέλετε, αν υπάρχει):
  - 9/2004 - <http://www.aiche.org/ccps/resources/process-safety-beacon/200509/english>
  - 9/2006 - <http://www.aiche.org/ccps/resources/process-safety-beacon/200609/english>
  - 9/2009 - <http://www.aiche.org/ccps/resources/process-safety-beacon/200909/english>
  - 10/2009 - <http://www.aiche.org/ccps/resources/process-safety-beacon/200910/english>
