## 在儲槽混合不相容的物質

2017年2月號

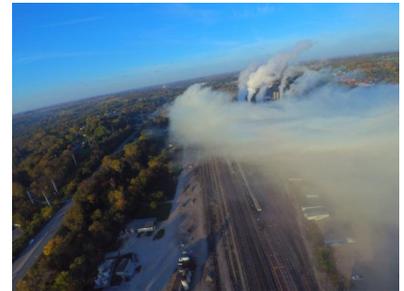
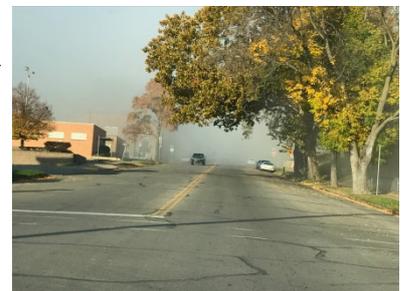
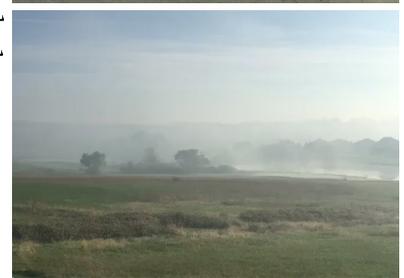
2016年10月21日，在美國堪薩斯州艾奇遜(Atchison)的一家工廠，其原料供應商在例行交貨時，不慎地混合了兩種不相容的化學品（硫酸和次氯酸鈉漂白劑）。這兩種化學品發生反應並釋放一團氯氣飄入周圍的社區。大約有100人接受治療，幾所學校被疏散，約11,000名居民被勸告在室內避難兩個小時。

- 要了解你們卸載到工廠儲槽中的不同物質之間可能的危害性相互作用。2016年7月號明鑑Beacon有敘述“化學品反應性工作表(Chemical Reactivity Worksheet)”，你們的工程師和化學師可以利用這工具來協助理解化學品的相互作用。
- 始終要檢查（然後再次檢查！）所有原料交貨的文件與標籤，以確認你收到你所要的物質。
- 要遵循你工廠的程序書，以識別進廠的原物料與卸載這些物質。
- 要確保你們的原料卸載區中所有的管道與設備都有清晰標明。並且，分別使用於含有不相容物質的不同儲槽的管子，不應該有相連接。
- 如果在你們的原料卸載區有令人困惑的管道，或者不相容的物質在彼此靠近的地點卸載，要將此問題通知管理階層與工程師，以便能夠改善。
- 如果供應商或運輸公司的卡車司機將物質卸載到你工廠的儲槽中，要確定他們熟悉你們的卸載設施，並能確保他們將物質卸載到正確的儲槽中。
- 參見2009年3月和2012年4月號明鑑Beacon（可至[www.sache.org](http://www.sache.org)取得），以了解其他將不相容物質卸載到儲槽中的事故。
