Você tem certeza de que aquele vaso está vazio?

Abril de 2017

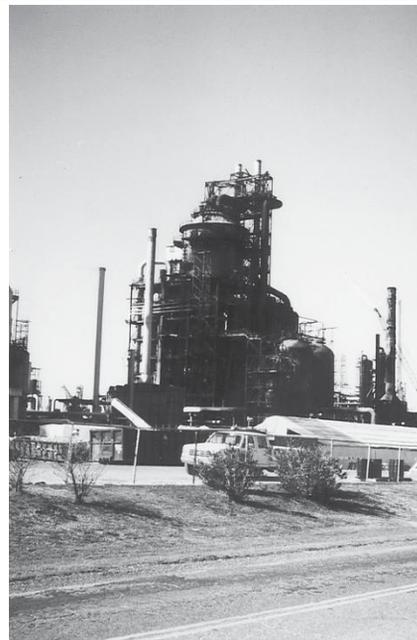
O vaso vertical de pressão (F7) que explodiu era utilizado para separar o óleo pesado do pó de catalisador. Durante a parada, o óleo foi drenado de todos os equipamentos de processo e os equipamentos foram limpos, inspecionados e reparados para estarem aptos para o serviço. Como parte dos procedimentos de partida, os equipamentos foram purgados com vapor para eliminar o ar do sistema antes de admitir carga no processo. O pessoal envolvido nas operações sabia que a temperatura nos equipamentos estava suficientemente baixa para condensar parte desse vapor de purga. Assim, a água que condensasse era recolhida e bombeada para o vaso F7. O procedimento normal de partida exigia que o pessoal de operação drenasse a água do F-7 antes que qualquer óleo quente fosse admitido. Entretanto, havia uma válvula de bloqueio na posição errada (fechada) que impedia a drenagem da água de F7. A rápida expansão do vapor fez aumentar a pressão em F7 provocando a sua ruptura violenta. O óleo liberado pela explosão se inflamou e as chamas envolveram o FCC. O incêndio na unidade durou cerca de 2h30min até finalmente ser extinto.

- No retorno de um equipamento após manutenção, verifique se ele está completamente limpo e se não contém nada que possa ser incompatível com materiais do processo ou com as condições de operação.
- Não se desvie dos procedimentos de partida de sua planta de processo.
- Use listas de verificação e procedimentos escritos para partidas. Algumas unidades de processo operam por muitos anos entre manutenções e outras paradas. Não confie em sua memória para esta operação crítica que você pode não repetir com muita frequência.
- Se encontrar válvulas na posição errada ou outro equipamento que esteja no status incorreto durante a partida, obtenha ajuda para compreender todas as potenciais consequências antes de alterar a posição de uma válvula ou o status de outro equipamento.

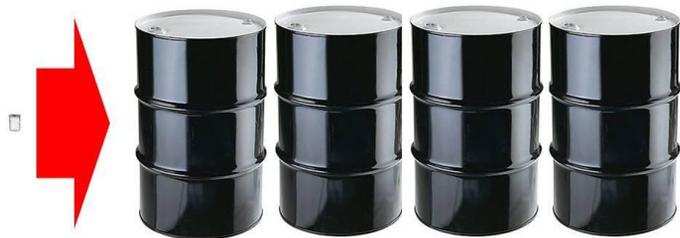
- Existem muitos relatos de explosões de vapor envolvendo materiais quentes entrando em contato não intencional com a água (ver o *Beacon* de Outubro de 2015 para outro exemplo).
- A água se expande cerca de 1.600 vezes quando se vaporiza. Isso significa que 0,5 l de água pode gerar vapor suficiente para encher 4 tambores de 200 l!
