## ¿Está seguro que el recipiente está vacío?

Abril 2017

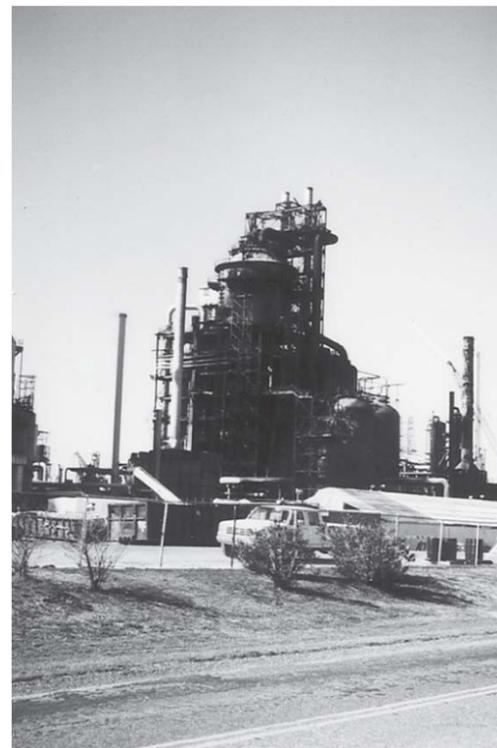
El recipiente vertical a presión (F7) que explotó se usaba en el proceso de separación del aceite pesado del polvo del catalizador sólido. Durante la parada, se drenó el aceite de todos los equipos del proceso y el equipo se limpió, inspeccionó y renovó para estar apto para el servicio. Como parte del procedimiento de la puesta en marcha se utilizó vapor para barrer el aire del sistema, previo a la alimentación de aceite en el proceso. Se vio que la temperatura en los equipos era lo suficientemente baja como para condensar parte del vapor usado en el barrido. El agua que condensó se recogió y bombeó al recipiente F7. El procedimiento normal de puesta en marcha requería que el personal de operación drenara el agua del F7 antes de introducir el aceite caliente. Sin embargo, había una válvula de bloqueo en la posición equivocada (cerrada) que impidió el drenaje del agua. La rápida expansión del agua al vaporizarse sobrepresurizó F7 rompiéndolo violentamente. El aceite liberado por la explosión se inflamó y el fuego envolvió la unidad de FCC. El fuego ardió durante 2-1/2 horas antes de ser finalmente extinguido.

- En la puesta en marcha de un equipo después de un mantenimiento, asegúrese que el equipo está completamente limpio y no contiene nada que pueda ser incompatible con los materiales del proceso o las condiciones de operación.
- No se desvíe de los procedimientos de puesta en marcha de su planta.
- Use checklists y procedimientos escritos para la puesta en marcha. Algunas plantas pasan muchos años operando entre dos paradas. No debe confiar en su memoria ya que es una operación crítica y no la realiza muy a menudo.
- Si durante el arranque encuentra válvulas en la posición incorrecta u otro equipo en un estado incorrecto, obtenga ayuda para comprender todas las posibles consecuencias antes de cambiar la posición de la válvula u otro estado de un equipo.
