Réservoirs corrodés !

Mai 2017

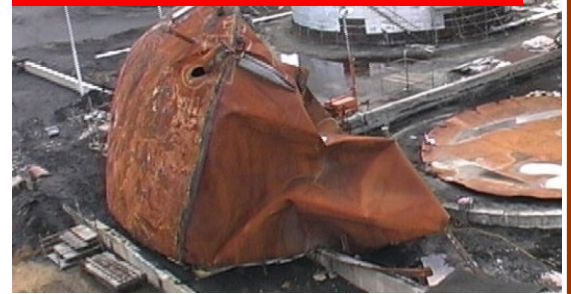
En 2001, une explosion est survenue dans un réservoir contenant de l'acide sulfurique usé (qui contenait des hydrocarbures) d'un procédé d'alkylation d'une raffinerie (Fig. 1). Huit travailleurs ont été blessés et il y a eu un décès. Le déversement d'acide sulfurique a atteint par la suite une rivière et causé des dommages environnementaux. Des entrepreneurs réparaient une plateforme dans le parc de réservoirs lorsqu'une étincelle causée par les travaux à chaud en cours a enflammé des vapeurs combustibles contenues dans le réservoir. Le réservoir avait une corrosion importante et des fuites y avaient été trouvées tous les ans pendant plusieurs années. Toutes les fuites rapportées avaient été réparées à l'exception d'une fuite découverte quelques mois avant l'incident. Au moment de l'incident, plusieurs trous additionnels dans le toit et sur la paroi verticale du réservoir n'avaient pas été rapportés. Un opérateur avait rédigé un "rapport de condition non sécuritaire" quelques semaines avant l'explosion. Un permis de travail à chaud avait été refusé à cause de la présence d'une concentration élevée de vapeurs inflammables, mais les actions correctives n'avaient pas été prises par la direction.

Fig. 1 : Réservoir d'acide sulfurique usé après l'explosion

- Rapportez les trous dans les réservoirs ou toute corrosion sévère à votre direction. S'il n'y a pas de prise en charge pour corriger le problème, n'abandonnez pas et exprimez davantage vos inquiétudes, si requis.
- Ne jamais marcher ou monter sur de l'équipement qui n'est pas conçu à cette fin. Ne marchez pas ou ne montez pas sur tout ce qui vous paraît très corrodé – il se pourrait que ça ne puisse supporter votre poids.
- Rapportez la corrosion de la tuyauterie, de supports de tuyauterie, de récipients, de supports d'équipements, d'échelles, d'escaliers, de plateformes de travail, de structures métalliques de bâtiments ou de tout autre équipement critique.

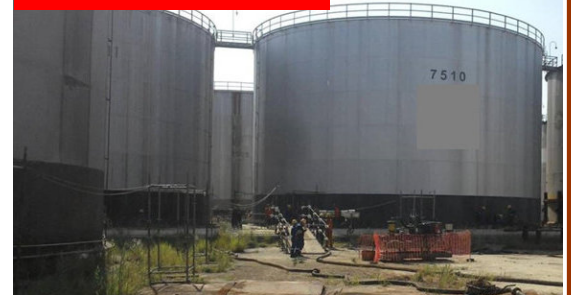
En janvier 2016, un incident fatal a eu lieu dans une autre raffinerie, causé également par la corrosion d'un réservoir. Durant le quart de soir, un opérateur s'était rendu dans un parc de réservoirs pour mesurer manuellement la température et le niveau de plusieurs réservoirs contenant de l'huile chaude (Fig. 2). Pour se faire, il était requis de monter sur le dessus des réservoirs. L'opérateur tardait à revenir et ne répondait pas aux communications radio. Ses collègues se sont rendus sur les lieux pour s'enquérir de la situation; ses collègues ont trouvé son véhicule stationné sur place de même qu'un trou de dimension importante dans le toit de l'un des réservoirs (Fig. 3). Le réservoir a été vidé et le corps de l'opérateur a été retrouvé dans celui-ci – il était tombé par le trou dans le réservoir. La surface intérieure de la paroi du toit du réservoir était sévèrement corrodée. Le toit a cédé lorsque l'opérateur a posé les pieds sur le dessus du réservoir.

Fig. 2 : Réservoirs d'huile chaude

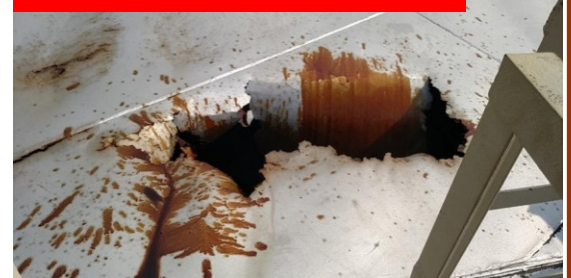
Fig. 3 : Trou dans le toit du réservoir d'huile chaude
