## Διαβρωμένες Δεξαμενές!

Μάιος 2017

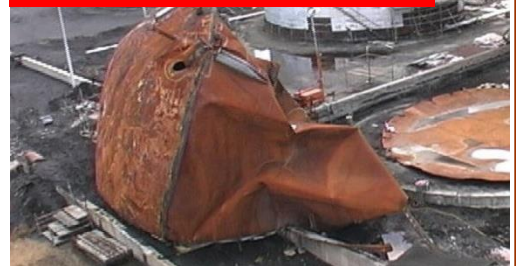
Το 2001 έγινε μια έκρηξη σε δεξαμενή που περιείχε χρησιμοποιημένο θειικό οξύ (το οποίο είχε αρκετούς υδρογονάνθρακες) από διαδικασία αλκυλίωσης διυλιστηρίου (εικ. 1). Ένας εργαζόμενος έχασε τη ζωή του, ενώ άλλοι οχτώ τραυματίστηκαν. Η διαρροή του θειικού οξέος είχε ως αποτέλεσμα τη ρύπανση ενός ποταμού. Οι εργολάβοι επισκεύαζαν μια πλατφόρμα στην εγκατάσταση αποθήκευσης, όταν μια σπίθα από θερμές εργασίες ανέφλεξε ατμούς υδρογονανθράκων μέσα στη δεξαμενή. Η δεξαμενή παρουσίαζε σημαντική διάβρωση και διαρροές είχαν βρεθεί και αναφέρονταν ετησίως για αρκετά χρόνια. Όλες οι διαρροές που είχαν αναφερθεί, είχαν επιδιορθωθεί, εκτός από μία που είχε βρεθεί λίγους μήνες πριν το ατύχημα. Την περίοδο του ατυχήματος, επιπλέον οπές στην οροφή και στο κέλυφος δεν είχαν αναφερθεί. Ένας χειριστής τα δήλωσε ως “ανασφαλής κατάσταση” λίγες εβδομάδες πριν την έκρηξη. Μια άδεια θερμής εργασίας δεν εκδόθηκε εξαιτίας υψηλής συγκέντρωσης εκρηκτικών αερίων, αλλά διορθωτικές ενέργειες δεν είχαν ληφθεί από τη Διοίκηση.

Εικ. 1: Δεξαμενή χρυσ. θειικού οξέος μετά την έκρηξη

- Να αναφέρουμε προς τους ανωτέρους μας οπές ή σημεία με έντονη διάβρωση στις δεξαμενές. Αν δεν γίνει καμία ενέργεια για να διορθωθεί το πρόβλημα, να απευθυνθούμε σε ανώτερο επίπεδο.
- Να μην περπατάμε ή σκαφαλώνουμε σε εξοπλισμό ο οποίος δεν είναι για αυτή τη χρήση. Να μην περπατάμε ή σκαφαλώνουμε σε οποιοδήποτε εξοπλισμό που εμφανίζει έντονα σημάδια διάβρωσης – μπορεί να μην αντέξει το βάρος μας.
- Να αναφέρουμε σημεία διάβρωσης σε σωληνώσεις, στηρίγματα σωληνώσεων, δοχεία, εξοπλισμό, σκάλες, πλατφόρμες, μεταλλικές δομές κτιρίων ή σε οποιοδήποτε άλλο κρίσιμο εξοπλισμό.

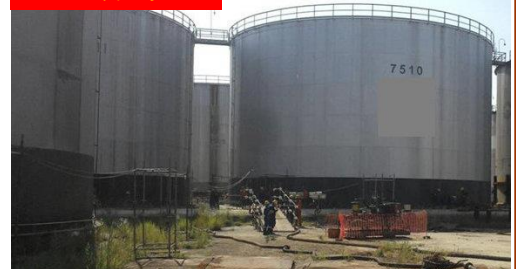
Τον Ιανουάριο του 2016, έγινε ένα θανατηφόρο ατύχημα σε ένα άλλο διυλιστήριο, επίσης λόγω διάβρωσης δεξαμενής. Κατά τη βραδινή βάρδια, ένας χειριστής πήγε στην εγκατάσταση αποθήκευσης για να μετρήσει τη θερμοκρασία και τη στάθμη σε αρκετές δεξαμενές hot oil (εικ. 2). Αυτό απαιτούσε να ανεβεί στην οροφή των δεξαμενών. Ο χειριστής δεν γύρισε και δεν απαντούσε στον ασύρματο. Οι συνάδελφοί του βγήκαν και τον αναζήτησαν, είδαν το αυτοκίνητο του παρκαρισμένο και επίσης είδαν μία μεγάλη οπή στην κορυφή μίας από τις δεξαμενές (εικ. 3). Η δεξαμενή άδειασε και το σώμα του χειριστή βρέθηκε μέσα – είχε πέσει μέσα στη δεξαμενή από την οπή. Η οροφή της είχε έντονη διάβρωση και αστόχησε όταν ο χειριστής περπατούσε πάνω της.

Εικ. 2: Δεξαμενές hot oil

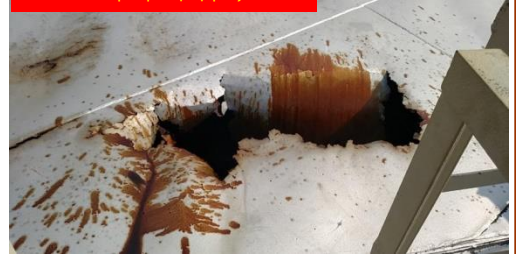
Εικ. 3: Οπή στην κορυφή της hot oil
