## गंजलेल्या टाक्या!

मे २०१७

## गंजलेली उपकरणे आणि टाक्यांमधील छिद्रांची माहिती द्या!

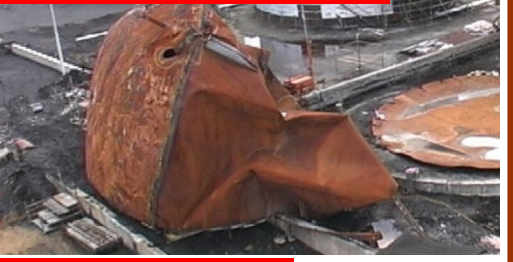
२००१ साली एका रिफायनरीमधील अल्कायलेशन प्रक्रीयेतील एका स्पेंट गंधकाम्लाच्या टाकीमध्ये (ज्यामध्ये थोडे हायड्रोकार्बन होते) स्फोट झाला (चित्र १). आठ कामगार जखमी झाले आणि तेथे एकाचा मृत्यू झाला. स्पेंट गंधकाम्ल एका नदीमध्ये वाहून गेले ज्यामुळे पर्यावरणाची हानी झाली. कंत्राटी कामगार एका फलाटावर हॉट वर्कचे काम करीत असताना एक ठिणगी उडाल्यामुळे टाकीतील ज्वालाग्राही वाफांनी पेट घेतला. टाकी मोठ्या प्रमाणात गंजली होती आणि अनेक वर्षांपासून ती गळत असल्याचे वार्षिक तपासणीमध्ये निदर्शनास येत होते. नोंदविण्यात आलेली गळतीची सर्व ठिकाणे दुरुस्त करण्यात आली होती फक्त एकच ठिकाण दुरुस्त करणे बाकी होते जे घटनेच्या काही महीने अगोदर आढळले होते. घटना घडली त्यावेळेस टाकीच्या छतावर व पात्रावर असलेल्या आणखी काही छिद्रांची नोंद घेतली गेली नव्हती. एका प्रचालकाने स्फोटाच्या काही आठवडे आधी “असुरक्षित परिस्थिती अहवाल” सादर केला होता. ज्वालाग्राही वाफांचे प्रमाण जास्त असल्यामुळे हॉट वर्क परवाना नाकारण्यात आला होता पण त्यावर सुधारात्मक कार्यवाही व्यवस्थापनाकडून करण्यात आली नव्हती.

चित्र १: स्फोटानंतरची स्पेंट गंधकाम्लाची टाकी

- जर तुम्हाला टाक्या अति प्रमाणात गंजलेल्या किंवा त्यांवरील छिद्रे आढळल्यास त्याची व्यवस्थापनास माहिती द्या. त्यावर काही कार्यवाही होत नसल्यास, विषय सोडून देऊ नका, आवश्यक असल्यास वरिष्ठांकडे दाद मागा.
- कोणत्याही उपकरणावर चढू किंवा त्यावरून चालू नका जर ते उपकरण त्यायोग्य नसेल. कोणतेही उपकरण जर अत्यंत गंजलेली असेल तर त्यावर चढू किंवा त्यावरून चालू नका – ते कदाचित तुमचे वजन पेलू शकणार नाही.
- गंजलेल्या वाहीन्या, वाहीन्यांचे आधार, उपकरणे, उपकरणांचे आधार, शिड्या, पायऱ्या, कामाचे फलाट, इमारतीच्या बांधणीचे लोखंड किंवा अन्य महत्वाची उपकरणे गंजलेली आढळल्यास त्याची माहिती द्या.

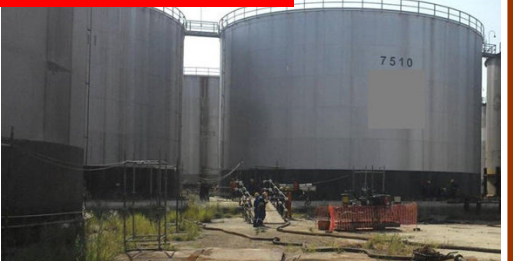
जनेवारी २०१६ अन्य एका रिफायनरीमध्ये सुध्दा गंजलेल्या टाकीमुळे प्राणघातक अपघात झाला होता. दुपारच्या पाळीतील एक कामगार गरम तेलाने भरलेल्या टाक्यांचे तापमान व पातळी मोजण्यास टँक फार्ममध्ये गेला होता (चित्र २). यासाठी टाकीच्या छतावर चढणे आवश्यक होते. तो कामगार वेळेत परत आला नाही आणि त्याने बिनतारी संदेशास प्रतिसादही दिला नाही. म्हणून त्याचे सहकारी टँक फार्ममध्ये शहानिशा करण्यास गेले आणि त्यांना तेथे त्याचे वाहन उभे केलेले आढळले तसेच एका टाकीच्या छतामध्ये मोठे छिद्रही आढळले (चित्र ३). टाकी रिकामी करण्यात आली आणि त्यातून त्या कामगाराचा मृतदेह बाहेर काढण्यात आला – तो टाकीच्या मोठ्या छिद्रातून टाकीमध्ये पडला होता. टाकीचे छत आतून खूप गंजलेले आढळून आले. जेव्हा तो कामगार टाकीच्या छतावर चढला तेव्हा ते छत फुटले.

चित्र २: गरम तेलाच्या टाक्या

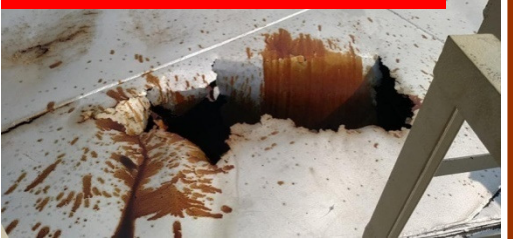
चित्र ३: गरम तेलाच्या टाकीच्या छतामधील छिद्र
