తుప్ప పట్టిన ట్యూంకులు!

మే 2017

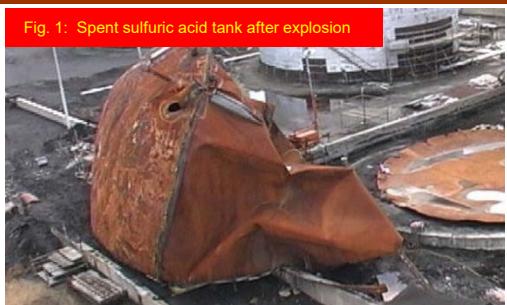
2001లో ఒక సల్ఫరిక్ ఆసిడ్ (కొద్ది హైడ్రోజెన్ కార్బన్లు కలిగి ఉన్న) ట్యూంక్ నందు అల్కైలేఫ్స్ ప్రోసెస్ జరుగుతున్న రిషైనరీలో ప్రేలుదు సంభవించింది. (చిత్రం. 1) ఎనిమిది మంది సిబ్బందికి గాయాలై, ఒకరి మరణము సంభవించింది. తద్వారా ఒలికిన సల్ఫరిక్ ఆసిడ్ ప్రక్కన గల నదిలోనికి వ్యాపించి వాతావరణంపై తీవ్ర ప్రభావాన్ని చూపింది. కాంట్రాక్టర్లు ట్యూంకుల వద్ద గల ప్లోట్ థారమ్సును బాగు చేస్తున్నప్పుడు అగ్నిశీలులు వెలువడి ట్యూంక్లో జ్యులను ఆవిర్ధులను పుట్టించాయి. ఈ ట్యూంక్ చాలా వరకు తుప్ప పట్టి ఉన్నది. చాలా సంవత్సరాలుగా లీకులు కూడా కనపడుతున్నాయి. గుర్తించిన అన్ని లీకులను రిపేరు చేసారు, కానీ ప్రేలుదు సంభవించడానికి ముందు ట్యూంకు గల ఒక లీకును రిపేరు చేయడం మరిచారు. ప్రమాదం జరిగినప్పుడు ట్యూంకు ఉపరితలంపై ఖాదీపై అనేక కన్యాలు ఉన్న వాటి గురించి రిపోర్టు చేయలేదు. అక్కడ పనిచేసే ఆపరేటర్ సురక్షితం కాదు అనే రిపోర్టును ప్రమాదానికి కొన్ని వారాల ముందు ఇవ్వడం జరిగింది. ఒక హోల్ వర్క్ పర్క్ పర్ట్రైన్సు నిరాకరించారు ఎందువలన అంటే ఆ ప్రదేశంలో జ్యులన శీల ఆవిర్లు వల్లన, కానీ తుప్ప పట్టిన వాటిని బాగు చేసే చర్చలు తీసుకోలేదు.

Fig. 1: Spent sulfuric acid tank after explosion

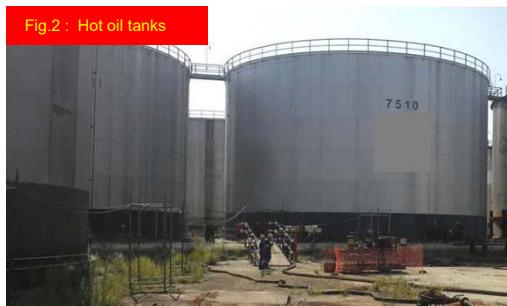
వేరాక రిషైనరీలో జనవరి 2016లో ఒక అత్యంత ప్రమాదకర సంఘటన జరిగింది. దానికి కూడా కారణం తుప్ప పట్టిన ట్యూంకు. ఒక రోజు సాయంత్రం ఒక ఆపరేటర్ మాన్యూవర్ల్ టెంపరేచర్సు మరియు వివిధ ట్యూంకులలో గల వేడి ఆయల్ లెవెల్సును తెలుసుకోవడానికి ట్యూంకుల దగ్గరకు వెళ్ళాడు. (చిత్రం. 2). ఇంటులో భాగంగా ఒక ట్యూంక్ పైకి ఎక్కడం జరిగింది. ఆ ఆపరేటర్ మరలా తిరిగి రాలేదు, మరియు రేడియో సిగ్నల్సుకు కూడా స్పుందించలేదు. తోటి ఉద్యోగులు అతనిని వెతుకుటక వెళ్ళారు. ట్యూంకు సమీపంలో అతని వాహనాన్ని గుర్తించారు మరియు ట్యూంకు పైగల పెద్ద కన్యాన్ని గుర్తించారు. (చిత్రం. 3) ఆ ట్యూంకును వెంటనే ఖాళీ చెయ్యగా మొదట వెళ్ళిన వర్షర్ యొక్క శరీరం లభించింది. అతను ట్యూంకుపై గల రంధ్రం లోంచి లోపలికి పడిపోయాడు. ట్యూంక్ పై భాగం అంతా తుప్ప పట్టి ఉన్నది. ఆపరేటర్ దానిపై అడుగువేసేటప్పటికి పై భాగం ఊడిపోయి ప్రమాదవశాత్తు అతను ట్యూంకులో పడి మరణించాడు.

Fig. 2 : Hot oil tanks

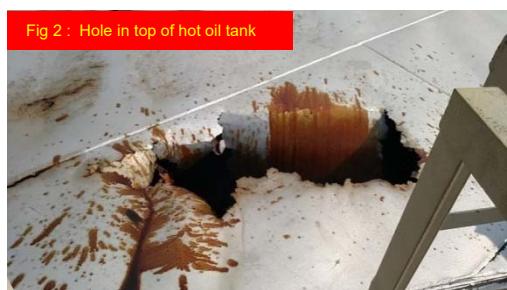
Fig 2 : Hole in top of hot oil tank

- ట్యూంకుల పై చిల్లలు ఉంటే లేదా ఎక్కడైనా తుప్ప పడితే వెంటనే యాజమాన్యానికి రిపోర్టు చెయ్యాలి.
- సమస్య పరిష్కరించకపోతే దానిని వదలకండి, దాని ప్రామాణ్యతను, అవశ్యకతను మరలా యజమాన్యానికి తెలపండి.
- యంత పరికరాల పై నడవడం, ఎక్కడం చెయ్యకండి. తుప్ప పట్టిన యంత భాగం పై నడవకండి - అవి మీ బరువును మౌయలేవని గుర్తిగండి. అవి మీ యొక్క బరువును మౌయలేకపోవచ్చు.
- పైపులు, పైపు సాంక్రమితాలు, వెసెల్సు, యంత భాగాలు, గడంలీలు, మెట్లు, వర్షు ప్లాట్ థారమ్లు, బిల్బింగు మెట్లు, ఏమైనా యంత భాగాలు తుప్ప పడితే వెంటనే రిపోర్టు చెయ్యాలి.
