## क्या आपके अलार्म चिंताजनक है ?

अक्टूबर 2017

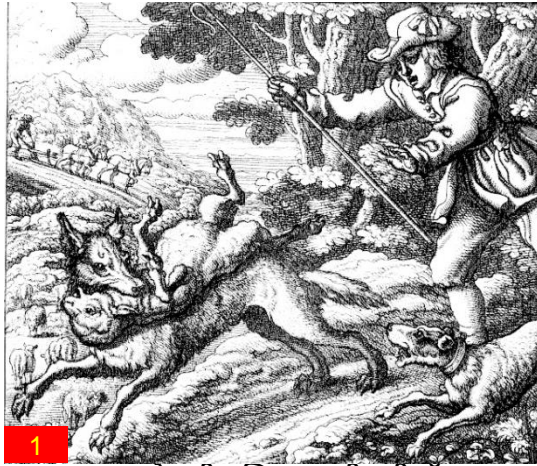
क्या आप एसोप की कल्पित कहानी "दी बाय हू क्राइड वुल्फ़" जानते हैं ? एक चरवाहा बार बार सहायता मांग कर गांव वालों को भ्रमित कर रहा था कि एक भेड़िया भेड़ पर आक्रमण कर रहा था जब कि वास्तव में कोई भेड़िया था ही नहीं। थोड़े समय के पश्चात, ग्रामीण वासियों ने गड़रिये पर ध्यान देना बन्द कर दिया। एक दिन वस्तुतः भेड़िया (1) आ गया। जब चरवाहे ने सहायता के लिये फिर से शोर मचाया, सभी ने सोचा कि यह एक और झूठा सहायता के लिये शोर है। कोई भी सहायता के लिये नहीं आया और भेड़िए भेड़ को खा गया। 15वीं सदी से कल्पित कहानी के कुछ अंग्रेजी भाषा के अन्य विवरणों के अनुसार वो लड़का भी उस भेड़िया का भोजन बन गया - शायद यह प्रोसेस उद्योगों में चेतावनी संकेतों ( Alarms) की अवहेलना करने के फल स्वरूप गंभीर परिणामों की सबसे उचित तुलना है।
