## **Weghol reaksies veroorsaak deur kontaminasie**

Februarie 2018

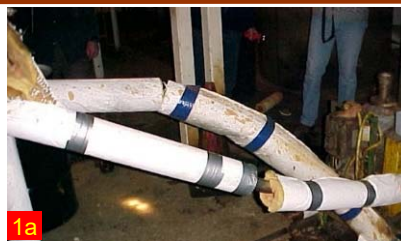
**Insident 1:** 'n Pyp met organiese residu vanaf die distillasie proses en vloeistof wat gedreineer het van die ventilasie pype, is ge-isoleer met inlaat en uitlaat kleppe toe. Die pyp het stoom-volging op gehad om te verhoed dat die residu stol. Gedurende 'n naweek afsluiting het die pyp ontplof. (Fig 1a en 1b) Die gebou was leeg en dus was daar geen beserings nie. Skade was minimaal.

**Insident 1:** Die temperatuur beheerstelsel van die stoomvolging het gefaal, en hoë temperatuur veroorsaak. Mens sou normaalweg nie verwag dat hoë temperature ontbinding en 'n ontploffing sou veroorsaak nie, maar die residu is gekontamineer met 1% water. Waterdamp van die prostenks het in die ventilasiepype gekondenseer en na die residu tenk gedreineer. Laboratoriumtoetse het bevestig dat 1% water die ontbindingstemperatuur verlaag met ongeveer 100 grade C. Dit was genoeg om ontbinding te veroorsaak toe die stoom temperatuur beheerstelsel faal.

- As jy na veiligheids data van materiale kyk soos byvoorbeeld SDS of bedryfsprosedures vir materiale op jou aanleg, moet jy noukeurig kyk vir moontlike weghol reaksies soos dekomposisie en polimerisering. Kyk veral of kontaminasie 'n rol kan speel. Indien wel, kyk of daar sulke kontaminasie op jou aanleg kan plaasvind.

- Sommige kontaminante kom algemeen voor, soos roes, water, hitte ruil vloeistowwe, smeermiddels en produkte van korrosie van pype en toerusting. Jy moet weet of enige van die kontaminante probleme in jou aanleg kan veroorsaak.

- Wees bewus dat selfs baie klein hoeveelhede van die kontaminante genoeg kan wees om die weghol reaksie te begin.
- Volg prosedures om kontaminasie te verhoed in jou aanleg en toerusting. Maak dubbel seker van die identiteit van materiale voordat jy dit aflaai in stoortenks of toerusting.

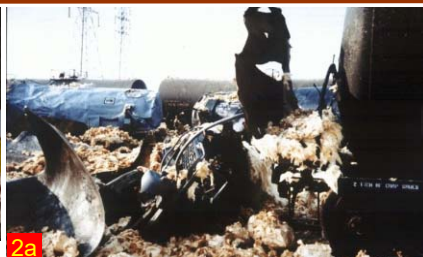
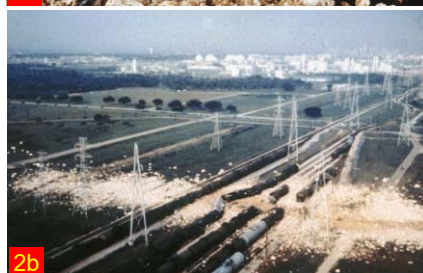
**Insident 2:** 'n Spoorweg tenker met meta-akrielsuur (MAA) het warm geword en gas by die veiligheids-klep uitgeblaas. Die area is veiligheidshalwe ge-evakueer. Na 'n ruk het die tenker ontplof met ernstige skade in die omgewing. (Fig 2a en 2b) Daar was geen beserings nie omdat almal uit die area verwyder is voor die ontploffing.

**Insident 2:** MMA bevat sterk mineraal sure uit die vervaardigingsproses wat vlekvrystaal korrodeer. Die opgeloste metale van korrosie verhoog die neiging van MMA om te polimeriseer. Om die rede word MMA normaalweg in plastiek belynde tenks of tenkers gestoor of vervoer, maar in die geval is 'n vlekvrystaal spoorweg tenker gebruik. Die aanleg het ook nie die voorgeskrywe polimerisasie inhibitor bygevoeg nie. Die inhibitor stabiliseer die MMA deur stadige polimerisasie te stop, selfs by suiwer MMA. Dit lyk of die metaal kontaminasie weens korrosie die polimerisasie aan die gang gesit het. Die gebrek aan inhibitor het die reaksie toegelaat om te versnel en uiteindelik was daar 'n weghol reaksie en ontploffing. Polimerisasie is eksotermies en die reaksie versnel met temperatuur.

- Gebruik altyd die regte materiale van konstruksie as jy instandhouding doen.
- Maak seker die houters waarin jy produk laai (kanne, dromme, pad tenkers, spoor tenkers) is van die korrekte materiaal van konstruksie gemaak.

- Maak seker pype, tenks, reaktore en draagbare houters wat jy gebruik is skoon. “Skoon” beteken vry van neerslag, residu, roes en ander kontaminante soos van toepassing en gedefinieer in jou aanleg se prosedures vir daardie diens.
