## 不純物起因の暴走反応

2018年2月

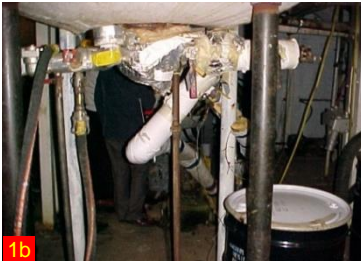
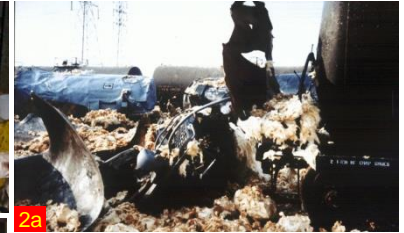
**事故事例1:** 蒸留プロセスからの有機系残渣油と、プロセスのベントシステムから排出された液を含むパイプが複数のバルブを閉じることで隔離されていた。残渣油が凝固するのを防ぐためにパイプはスチームトレースされていた。週末のシャットダウン中に、パイプが爆発した（図1a、図1b）。建物には誰もおらず負傷者はなく、被害も小さかった。

**事故事例1:** パイプのスチームトレース用の温度制御システムが故障し、高温になった。これだけで分解と爆発を引き起こすことはないが、残渣油には約1%の水が混入していた。プロセス容器からの水蒸気がベントシステム内で凝縮し、残渣油タンク内に排出されていた。ラボテストで、この量の水で残渣油の分解温度が約100°C低下することが判明した。スチーム温度制御システムの故障による温度は、分解反応を開始するのに十分な高さだった。

- ▶ プラント内の物質に関する安全情報（安全データシート、運転手順など）を確認する際は、不純物混入の結果として起こる分解や重合などの危険な反応に注意すること。自分のプラント内で懸念される不純物混入の原因物質に注意すること。
- ▶ いくつかの不純物混入原因物質はどこにでも存在する— 錆、水、熱媒、潤滑剤、金属、その他配管や機器の腐食による物質など。これらの一般的な不純物混入原因物質のいずれかにプロセスに影響するものが無いかを調べること。
- ▶ 少量の不純物混入原因物質でも十分に危険な反応を引き起こし得ることを認識すること。
- ▶ プラントや機器の不純物混入を避けるため、全ての手順に従うこと。貯蔵タンクや他のプラント設備に荷下ろしする前に、物質の性質を確認することに特に注意を払うこと。
- ▶ プラントでメンテナンスを行う際は、必ずすべての機器・配管等に適切な材質を用いること。
- ▶ 充填しようとしている容器（ペール缶、ドラム、タンクローリー、鉄道車両など）が適切な材質で製作されていることを確認すること。
- ▶ 使用する配管、容器、可搬容器が清掃済みであること。「清掃済み」とは、規定されたプラントの清掃手順に従うことで、残留物、残渣、錆、その他の不純物混入物質がないことを意味する。

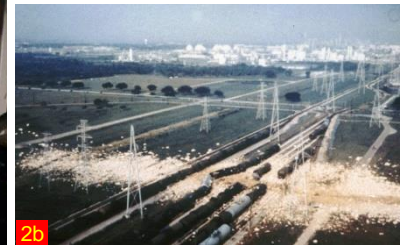
**事故事例2:** 粗メタクリル酸 (MAA) を積載した鉄道タンク車両が高温になり、リリース弁から内容物が放出された。その地域は避難体制を取った。しばらくして鉄道車両が爆発破損し、その地域に大きな被害をもたらした（図2a、図2b）。人々は避難していたので、怪我人は出なかった。

**事故事例2:** 粗MAAは、製造プロセスからの強い無機酸を含有しており、それはステンレス鋼をも腐食する。腐食した金属が溶解すると、MAAの重合が促進される。粗MAAは、ライニングしたタンク車に貯蔵されるべきだが、この事故では、ライニングをしていないステンレス製タンク車を使用していた。更にプラントでは所定量の重合禁止剤が粗MAAに添加されていなかった。重合禁止剤は、純粋なMAAでも起こる徐々に進む重合を止めることでMAAを安定化させる。タンク車の腐食による金属性不純物混入が重合を誘発し、重合禁止剤濃度の不足はMAAの安定性を低下させ、最終的に暴走重合と爆発を引き起こした。
