## Corrosion sous calorifuge

Juin 2019

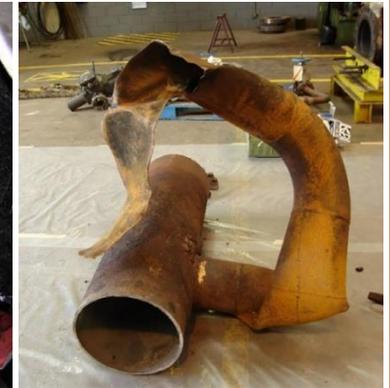
Une usine a connu une défaillance catastrophique d'une tuyauterie de gaz de DN200 en acier. Le gaz non corrosif issu d'un craquage contenait environ 40% d'éthylène. L'incident a débuté par une toute petite fuite détectée par les opérateurs. La tuyauterie s'est rompue alors que la ligne était isolée et en cours de dépressurisation. Heureusement, la ligne s'est repliée sur elle-même, ce qui a limité l'ampleur de la fuite. Il n'y a pas eu de blessés.

La ligne était vieille de 30 ans. Elle était en mode régénération au moment de l'accident.

Ces changements fréquents de températures de fonctionnement ont provoqué une condensation de l'humidité de l'atmosphère à l'extérieur du tuyau suivie d'une ré-évaporation. Il s'agit d'une situation connue de risque de corrosion sous calorifuge. Il est facile d'oublier ce risque si l'équipe de maintenance n'est pas parfaitement consciente de l'évolution des conditions de fonctionnement.

- Identifiez les équipements et tuyauteries de votre usine les plus susceptibles d'être exposées à de la corrosion sous calorifuge. Typiquement les tuyauteries en acier, les tuyauteries froides, celles qui contiennent des fluides corrosifs, ... Vos experts peuvent vous aider dans la démarche.

- Lorsque vous parcourez l'unité, cherchez les enveloppes de calorifuge endommagées ou déboîtées. Ces situations doivent être inspectées et remises en état.

- Faites remonter immédiatement les fuites que vous détectez. Regardez s'il y a des gouttes, des petites flaques (même d'eau), de la rouille, ... Assurez-vous que la fuite soit réparée rapidement

- Si le calorifuge est déposé lors d'une opération de maintenance, profitez-en pour examiner les traces de corrosion. Et souvenez-vous que l'opération n'est pas terminée tant que le calorifuge n'est pas remis en place.
