## 派帕阿尔法石油平台被摧毁

2005年7月

## 没有完成的维修活动 + 沟通不足的交班 - 灾难

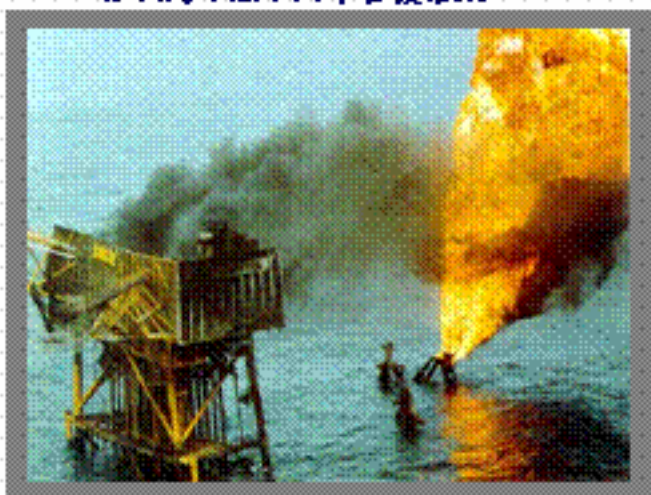
十七年前 (1988 年7月6日)，在北海的派帕阿尔法石油平台上泄漏出来的天然气冷凝液发生爆炸。爆炸使通讯中心瘫痪，紧接着出现火球和油田大火。大火损坏了来自其它钻井平台输送天然气到派帕阿尔法平台的气管。大量的气体释放出来，引发了吞噬整个钻井平台的更大的爆炸和火灾。

165名工人和2名救援人员丧身。钻井平台被彻底毁坏。

- 交班时，要进行有效的沟通。就哪些设备已经退出运行及其原因，要通报接班人员。交班本是这类交接工作的有效的工具和载体！
- 不要在维修和安全程序上走捷径。完成所有的许可证，确认接班人员知道这些要求并理解其重要性。
- 知道你的工艺单元施加给其它单元的危害，以及其它单元施加到你的单元上的影响。知道在有问题的情况下，关闭什么。
- 要尽快把自动火灾保护系统恢复到工作状态。当系统因为维修或测试而退出运行状态时，要特别小心，要尽快将其返回到运行状态！
- 对所有类型的紧急情况 and 危害位置，要知道其疏散线路。
