## שטפון המולסה הגדול בבוסטון 1919

מאי 2007

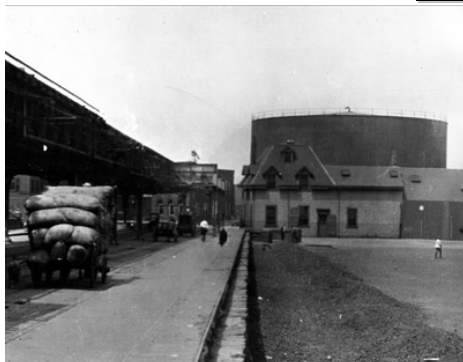
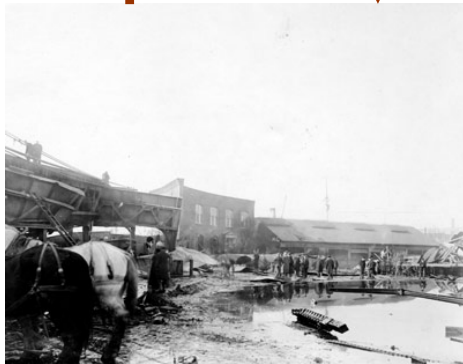
↑ לפני

↓ אחר

ב 15 לינואר 1919, שמעו אנשים בבוסטון, מסצ'וסטס רעש רועם והבחינו באימה במיכל 15 מטר גובה, נפרץ ופורצת ממנו בפתאומיות מולסה בכמות של כ 8700 מטר מעוקב. כל התכולה נשפכה לתוך העיר. גל מולסה בגובה 5 מטר וברוחב 50 מטר גלש דרך הרחובות. כמה איטית מולסה בינואר? הגל הזה התקדם במהירות מוערכת של 60 קמ"ש לאורך של יותר משני בלוקים עירוניים. 21 הרוגים, למעלה מ 150 פצועים והערכת נזק של 100 מיליון דולר (במטבע נוכחי).

מה גרם לכשל הקטסטרופלי של המיכל? מספר סיבות אופינו בחקירה.

- המיכל לא נבדק כראוי בזמן הבניה.
- המיכל לא עבר מבחן לחץ אחרי הבניה ולפני מילוי במולסה.
- אובחנו נזילות מריתוכים בין פלטות מבנה לפני הכשל והן לא טופלו.

- אם הבחנת בנזילה, קורוזיה או אינדיקציה אחרת לאפשרות כשל במיכל אכסון הודע מיד למנהלים.
- וודא שמכל חדש או כל מיכל המוכנס לשרות לאחר תיקונים או חוסר פעילות ייבדק וייבחן לפני הכנסת נוזל.
- הבטח ידיעת כמויות התפעול של המיכל ובדוק בהקפדה את הגובה לפני המילוי.
- אל תשמיד את דוחות התקלות הישנים. קרא אותם שוב ושנן את השעורים שנלמדו מהם. ניתן ללמוד רבות משעורי העבר הרחוק.

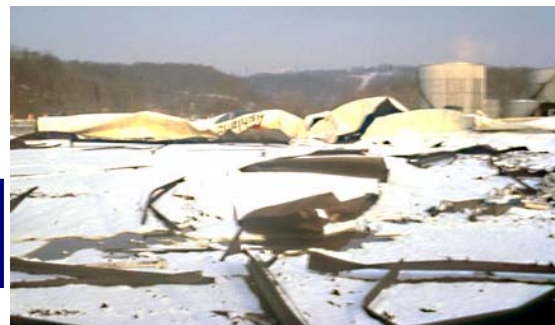
ינואר 1988 – פלורפה, פנסילבניה, ארה"ב כשל מיכל עם 15000 מטר מעוקב של דיזל לתוך נהר מונוגאהלה.

ינואר 2000 – סינסינטי, אוהיו, ארה"ב, כשל במיכל של 1400 מטר מעוקב של תמיסת דשן שגלשה לנהר אוהיו.
