વણવપરાયેલી પાઈપ બરફને કારણે ફાટી અને આગ લાગી ! ઓક્ટોબર – ૨૦૦૮

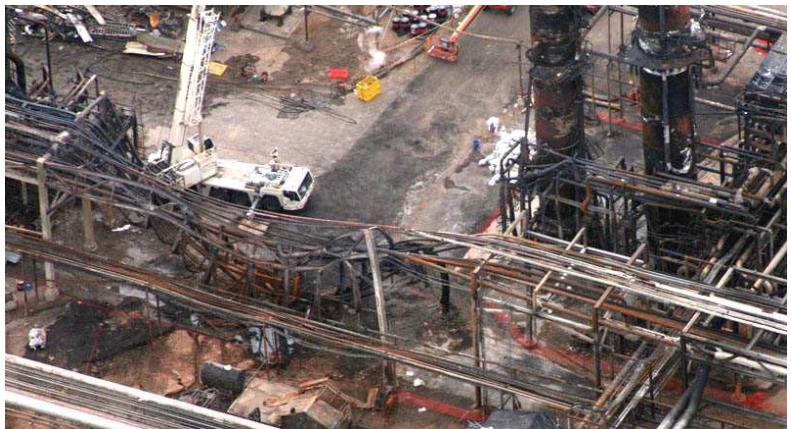
એક રીફાઇનરીમાં પ્રોસેસ સુધારા દરમીયાન પાઈપલાઈનનો અમુક હિસ્સો વપરાશમાંથી દૂર કરવામાં આવ્યો. આ વણવપરાયેલી પાઈપને જગ્યાએથી દૂર કરવામાં આવેલી ન હતી ઉપરાંત તેને સક્રીય પાઈપલાઈનની અલગ કરવા સ્લીપ બ્લાઈન્ડ પણ મારવામાં આવેલી ન હતી. પરંતુ તેને બંધ આઈસોલેશન વાલ્વ વડે સક્રીય પાઈપલાઈનની અલગ પાડવામાં આવી હતી. સક્રીય પાઈપમાં પ્રવાહી પ્રોપેન ઊચા દબાણે વહેઠું હતું અને પ્રોપેનમાં થોડા પ્રમાણમાં પાણી રહેલું હતું જે તેના બીજા સ્વરૂપમાં બદલાયું. વાલ્વની અંદર રહેલા કચરાને લીધે એક આઈસોલેશન વાલ્વ ને સંપૂર્ણ બંધ કરી શકાયો નહીં. જેને કારણે પ્રવાહી પ્રોપેન સક્રીય પાઈપલાઈનમાં થઈને વણવપરાયેલી પાઈપમાં પ્રવેશ્યું. પાણી પ્રોપેન કરતાં

ભારે હોવાથી વણવપરાયેલી પાઈપમાં પાણી તળીયામાં એકહું થયું, જે શીયાળામાં બરફ બની ગયું. પાણી જ્યારે થીજી જ્યા ત્યારે તે વિસ્તરણ પામે છે, આ વિસ્તરણને કારણે વણવપરાયેલી પાઈપમાં તીરાડ પડી. જ્યારે ગરમીની રતુ આવી ત્યારે બરફ ઓગળ્યો અને પ્રોપેન સક્રીય પાઈપલાઈન થી ગળતર થયેલાં આઈસોલેશન વાલ્વ થઈને વણવપરાયેલી પાઈપલાઈનની તીરાડમાંથી બહાર નીકળ્યો. જે એક મોટું જવલનશીલ વરણનું વાદળ બન્યું અને સળગ્યું. આ કારણે લાગેલી આગથી ચાર દાખા, રીફાઇનરી ને ખાલી કરાવી પડી અને લગભગ બે મહીના સુધી બંધ રાખવી પડી. આ આગને કારણે બીજા સાધનો અને પાઈપને ભારે નુકશાન થયું, જે વધારે જવલનશીલ પદાર્થને બહાર નીકળવામાં અને લાગેલી આગને મોટી કરવામાં મદદરૂપ થયું. આ આગને કારણે કંટેનરમાં રહેલો ૨ ટન જેટલો કલોરીન પણ બહાર પ્રસર્યો.

- પ્રોસેસના બધાં સુધારાઓ, જેમાં સાધનો કે પાઈપલાઈન વપરાશથી છુટા કરવાનું પણ સામેલ છે, હંમેશા વ્યવસ્થાપનમાં બદલાવ નીચે અભ્યાસ કરવામાં આવેલ છે તેની ચોક્કસાઈ કરો.
- ખાત્રી કરોકે તમારાં પ્લાન્ટમાં નવપરાતાં સાધનો, સક્રીય સાધનો અને પાઈપથી ખરેખર છુટા કરવામાં આવ્યા છે અથવાતો સ્લીપ બ્લાઈન્ડ અથવા થીજી આધારભૂત પદ્ધિતિ વડે તેને અલગ કરવામાં આવેલાં છે.
- બ્રાન્ચ પાઈપ જે રોજના વપરાશમાં ન હોય અથવા જેની પ્રવાહની ગતિ ઓછી હોય તેમાં પદાર્થ એકહું થઈ જવાથી ઉત્પન્ન સંભવીત જોખમો ને ધ્યાનમાં રાખો.
- શીયાળામાં ઢંડા વાતાવરણ માટે તૈયાર રહો. ખાત્રી કરોકે શીયાળામાં કીટીકલ સાધનોના થીજી જવા સામે રક્ષણ મળે તે માટેની પદ્ધતિ નું પાલન તમે તમારા પ્લાન્ટમાં કરો છો.
