## **Jste si jistí, že je ta nádoba prázdná?**

Duben 2017

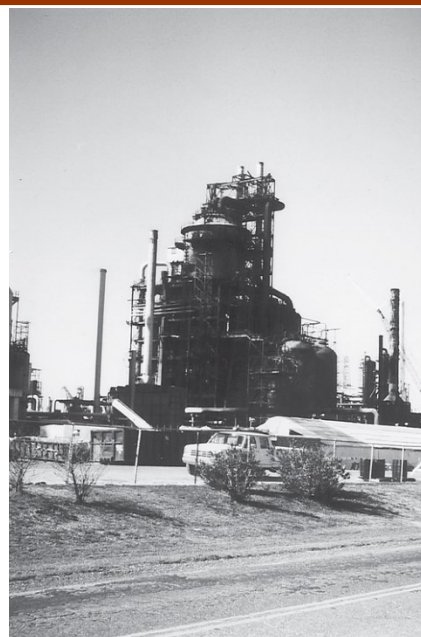
Vertikální tlaková nádoba (F7), která explodovala, byla používána k oddělení těžkého oleje od pevného katalytického prachu z jednotky FCC. Během odstávky byl olej vypuštěn ze všech technologických zařízení. Tato zařízení byla vyčištěna, zkontrolována a zmodernizována, aby byla schopná dalšího provozu. V rámci najížděcího postupu byla před nástřikem uhlovodíků do procesu zavedena do zařízení pára, aby z něho vytěsnila veškerý vzduch. Provoz správně vyhodnotil, že teplota v procesním zařízení byla dostatečně nízká k tomu, aby část této vytěšňovací páry zkondenzovala na vodu. A tak byla veškerá zkondenzovaná voda zachycována a čerpána do nádoby F7. Normální najížděcí postup nařizoval, aby provozní zaměstnanci vypustili veškerou vodu (kondenzát) z F7 před vpuštěním jakéhokoliv horkého oleje. Uzavírací armatura však byla ve špatné poloze (uzavřena) a bránila odvodnění F7. Rychlá expanze vodní páry nádrž F7 přetlakovala a ta náhle praskla, resp. vybuchla. Olej uvolněný výbuchem se poté vzňal a jednotku FCC zachvátil požár. Požár trval dvě a půl hodiny, než byl zcela uhašen.

- Když zprovozňujete zařízení po údržbě, ujistěte se, že je zcela čisté a neobsahuje nic, co by mohlo být nekompatibilní s procesními látkami či provozními podmínkami.
- Neodechylujte se od vašich podnikových postupů pro najetí / uvedení do provozu.
- Pro najetí / spuštění použijte kontrolní seznamy a psané instrukce. Některé výrobní jednotky / podniky se provozují mezi opravami/údržbou a jinými odstávkami řadu let. Nespoléhejte na vaši paměť u těchto klíčových činností, které nemůžete dělat velmi často.
- Pokud při najetí najdete armaturu v nesprávné poloze nebo jiné zařízení v nesprávném stavu, zjistěte si před změnou polohy armatury nebo stavu jiného zařízení všechny možné důsledky.
