Des bacs corrodés!

Mai 2017

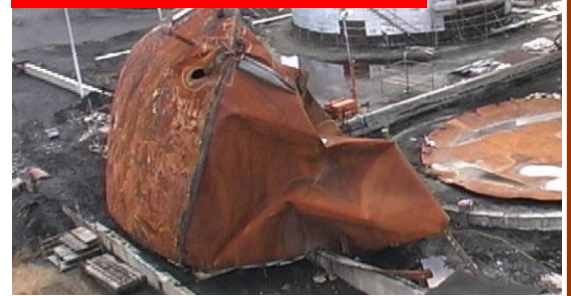
En 2001, une explosion s'est produite dans un bac de stockage contenant de l'acide sulfurique usagé mélangé à des hydrocarbures provenant d'une unité d'alkylation d'une raffinerie (Fig. 1). Huit opérateurs ont été blessés et l'un d'eux est décédé. L'acide sulfurique qui s'est déversé a atteint une rivière entraînant des dommages environnementaux. Les opérateurs réparaient une plate-forme sur le parc de stockage lorsqu'une étincelle provenant d'un travail par point chaud a enflammé des vapeurs inflammables qui s'échappaient du réservoir. Le réservoir subissait une corrosion importante, et des fuites avaient été signalées régulièrement chaque année. Toutes les fuites signalées avaient été réparées à l'exception d'une, découverte quelques mois avant l'incident. Au moment de l'incident, plusieurs trous sur le sommet et la paroi du réservoir avaient été signalés. Un opérateur avait même écrit un rapport à ce sujet quelques semaines avant l'explosion. Un permis de travail par point chaud a même été rejeté en raison de la forte concentration de vapeurs inflammables, mais les mesures correctives n'ont pas été prises par l'encadrement.

Fig. 1 : Bac d'acide sulfurique après l'explosion

- Rapportez toute perforation ou corrosion à votre encadrement. Si rien n'est fait pour corriger le problème, n'hésitez pas à escalader votre observation au niveau supérieur.
- Ne jamais monter ou marcher sur un équipement qui n'est pas prévu pour, a fortiori s'il est corrodé, il ne peut peut-être pas supporter votre poids.
- Rapportez toute trace de corrosion sur des tuyauteries, supports, équipements, échelles, plateformes, structure ou tout autre équipement critique.

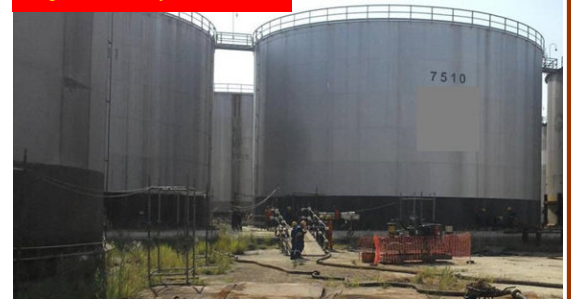
En Janvier 2016, un accident mortel a eu lieu au sein d'une autre raffinerie, également lié à la corrosion d'un bac de stockage. Pendant le poste du soir, un opérateur s'est rendu sur le parc de stockage pour relever manuellement la température et le niveau de plusieurs bacs contenant des hydrocarbures chauds (Fig. 2). L'opération nécessitait de monter au sommet des bacs. Comme l'opérateur tardait à revenir à son poste et ne répondait pas à la radio, ses collègues se sont rendus sur place pour le chercher. Ils ont trouvé son véhicule garé à proximité et également un large trou au sommet de l'un des bacs (Fig. 3). Le bac a été vidé et le corps de l'opérateur a été découvert à l'intérieur – il est passé à travers le trou qui s'était formé. En effet, le toit du bac avait subi une corrosion très intense et il s'est rompu lorsque l'opérateur a mis les deux pieds sur son sommet.

Fig. 2 : Bacs d'hydrocarbures

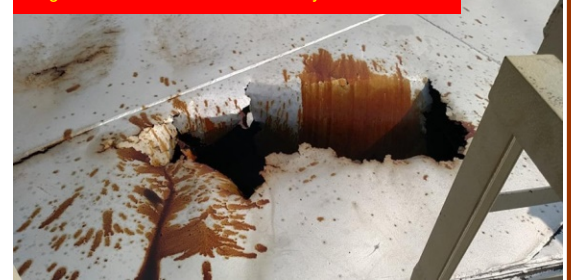
Fig. 3 : Trou au sommet du bac d'hydrocarbures
