કાટ લાગેલી ટાંકીઓ !

મે - ૨૦૧૭

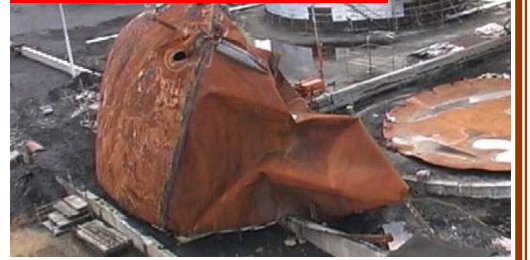
૨૦૦૧માં રીફાઇનરીના આલ્કલેશન પ્રક્રિયા (ચિત્ર ૧)માં રહેલી સ્પેન્ટ સલ્ફ્યુરીક એસીડ ની ટાંકીમાં ઘડાકો થયો (જેમાં થોડુંક હાઈડ્રોકાર્બન હતું). આઠ કામદારો ને ઈજા થઈ અને એકનું મૃત્યુ થયું. ઢોળાયેલો સલ્ફ્યુરીક એસીડ નદી સુધી પહોંચ્યો જેનાથી પર્યાવરણ ને નુકશાન થયું. કોન્ટ્રાક્ટર ટેન્ક ફાર્મમાં રહેલાં પ્લેટફોર્મ નું મરમ્મત કરી રહ્યો હતો ત્યારે હોટ વર્ક દરમિયાન ઉદભવેલા સ્પાર્ક ટાંકીમાં રહેલી જવલનશીલ વેપરને સળગાવી. ટાંકીને ઘણો કાટ લાગેલો હતો અને ઘણા વર્ષો સુધી દરેક વરસે લીકેજ ટેખાતું હતું. દરેક વખતે રીપોર્ટ કરાયેલ લીકેજ ને બંધ કરી દેવામાં આવેલું હતું, ફક્ત છેલ્લું એક લીકેજ ને બંધ કરવાનું બાકી હતું જે અકસ્માત ના થોડાક મહિના પહેલાં ધ્યાનમાં આવેલું હતું. જ્યારે અકસ્માત થયો ત્યારે ટાંકીના છાપરાં અને ટાંકીની દિવાલમાં એવા ઘણાં બધા બીજા કાંણા જોવા મળ્યા જેનો કોઈ રીપોર્ટ કરવામાં આવેલો ન હતો. ઘડાકાં ના કેટલાંક અઠવારૂયા પહેલાં એક ઓપરેટર અસુરક્ષિત પરિસ્થિતિનો રીપોર્ટ જરૂર કર્યો હતો. જવલનશીલ વેપરની ઊંચી માત્રા ને કારણે એક હોટવર્ક મંજૂરી પણ આપવામાં આવેલી ન હતી, પરંતું પરિસ્થિતિમાં સુધારો કરવાના કોઈ પગલાં મેનેજમેન્ટ તરફથી લેવામાં આવેલાં ન હતાં.

ચિત્ર ૧: ઘડાકા પછી સ્પેન્ટ સલ્ફ્યુરીક એસીડ ની ટાંકી

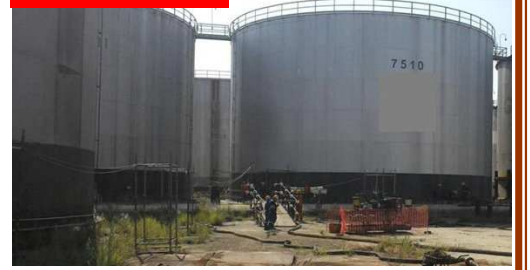
જાન્યુઆરી ૨૦૧૬માં, બીજી એક રીફાઇનરીમાં ટાંકીમાં કાટ લાગવાને કારણે પ્રાણઘાતક અકસ્માત બન્યો હતો. સાંજની પાળીમાં એક ઓપરેટર ઘણી બધી ટાંકીમાં તાપમાન અને લેવલ માપવા માટે જાતે ટેન્ક ફાર્મ માં ગયો, જેમાં ગરમ ઓઈલ હતું (ચિત્ર ૨). જેના માટે ટાંકી ઉપર ચઢવું પણ જરૂરી હતું. ઓપરેટર ઘણા સમય સુધી પાછો ન આવ્યો અને વોકીટોકી પર પણ કોઈ જવાબ ન આપ્યો. તેની શોધ માટે તેનો સાથી ટેન્ક ફાર્મ માં ગયો, તેણે તેનું વાહન પાર્ક કરેલું જોયું, અને એક ટાંકી ઉપર એક મોટું કાણુ પણ જોયું (ચિત્ર ૩). ટાંકીને ખાલી કરવામાં આવી અને ઓપરેટરની લાશ ટાંકીમાં થી મળી – તે પેલાં મોટા કાણામાંથી ટાંકીની અંદર પડી ગયો હતો. ટાંકીનું છાપરું અંદરથી ઘણી બધી જગ્યાએથી કટાઈ ગયું હતું. ઓપરેટરે જ્યારે ટાંકીની ઉપર પગ મુક્યો ત્યારે છાપરું તુટી ગયું હતું.

ચિત્ર ૨: ગરમ ઓઈલની ટાંકીઓ

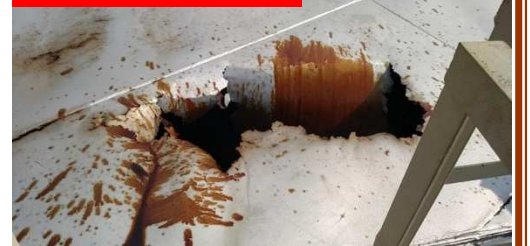
ચિત્ર ૩: ગરમ ઓઈલની ટાંકી ઉપર પોલ કાણું

- ટાંકી માં કાંણા પડેલાં હોય અથવા ગંભીર કાટ લાગેલો હોય તો મેનેજમેન્ટને તુરંત જાણ કરો. જો આ સમસ્યાનો સાચો ઉકેલ ન આવે તો હિમ્મત ન હારો અને તેને ઉપરી અધિકારી ને જાણ કરો.
- સાધનોની ઉપર ચાલવું કે ચઢવું નહી જો તેમને તે માટે બનાવેલા ન હોય. જેની ઉપર વધારે કાટ લાગેલો દેખાય તેની ઉપર ચઢવું કે ચાલવું નહી કારણકે કદાચ તે તમારૂ વજન ન ઝીલી શકે.
- પાઈપો, પાઈપના સપોર્ટ, સીડીઓ, દાદરાઓ, કામ કરવાનાં પ્લેટફોર્મ, મકાનના લોખંડના ભાગો અથવા બીજા કોઈ અગત્યના સાધનો ઉપર કાટ લાગેલો જણાય તો તુરંત તેની જાણ કરો.
