Аюултай энерги!

2018 оны 10-р сар

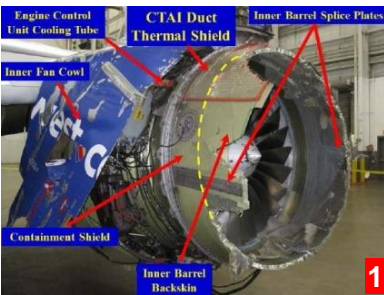
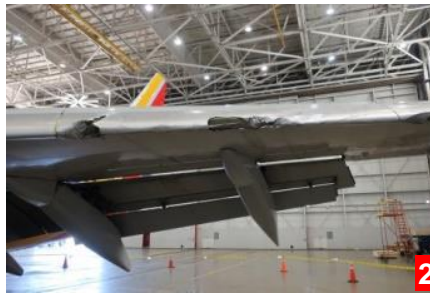
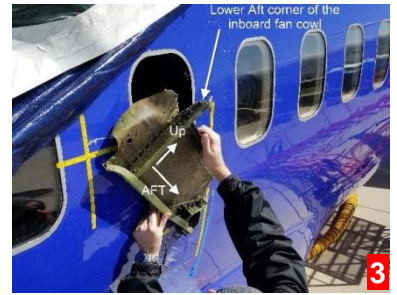
2018 оны 4-р сарын 17-нд Пенсилваны зүүн хэсэгт Нью-Йоркоос Даллас руу нисэж явсан зорчигч тээврийн онгоцны зүүн хөдөлгүүрт ноцтой эвдрэл үүссэн. Хөдөлгүүрийн дотор тал болон урд хаалтын (1) хэлтэрхий хэсгүүд онгоцны далавч (2) ба их биеийг цохиж, их хэмжээний гэмтэл учруулсан. Зорчигч талын (3) нэг цонх хагарч, салсанаар зорчигчийн кабины даралт хурдан буурсан. Нисэх багийн гишүүд онгоцыг яаралтай буулгах арга хэмжээ авч, Филадельфт газардаж чадсан. Нэг зорчигч амь насаа алдахад хүргэсэн гэмтэл, найман зорчигч бага зэргийн бэртэл авсан. АНУ-ын Үндэсний Тээврийн АА-ны Зөвлөл (NTSB)-ийн урьдчилсан мэдээллээр онгоцны нэг хөдөлгүүрийн сэнс нь гэмтэж, төмөр уярч элэгдсэн шинж чанартай ижил гэмтэл байсныг онцолсон.

Тайлбар зураг: АНУ-ын Үндэсний Тээврийн АА-ны Зөвлөлийн Судалгааны шинэчилсэн мэдээлэл, Southwest Airlines Flight 1380 Engine Failure, DCA18MA142 SWA1380 (<http://www.ntsb.gov/investigationreports/2018011380main.pdf>).

Тийрэлтэд хөдөлгүүрийн сэнс нь өндөр хурдтай эргэлдэгч төхөөрөмж бөгөөд маш их кинетик энерги(хөдөлгөөний энерги) агуулдаг. Хэрэв энд доголдол үүсвэл төмрийн хэлтэрхий хэсэг их хэмжээний гэмтэл үүсгэх ба хол зайнд харваж чаддаг. Ихэнхи боловсруулах үйлдвэрүүд өндөр хурдтай эргэлдэгч төхөөрөмжтэй байдаг – жишээ нь: компрессор, центрфуг, холигч. Ийм төхөөрөмжинд тийрэлтэд хөдөлгүүрийн доголдолтой адил гэмтэл үүсч болно. Үйлдвэрлэлийн АА-ны Удирдлагын Систем нь эдгээр аюулыг таних, өндөр энергитэй тоног төхөөрөмжийн загвар, үйлдвэрлэл, үзлэг, засвар үйлчилгээний гүйцэтгэлийг шаардлагыг хангах системтэй байх ёстой.
