## Corrosione al di sotto della coibentazione

Giugno 2019

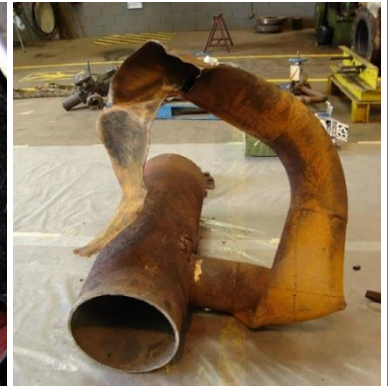
Qualche tempo fa, in un impianto produttivo avvenne il cedimento catastrofico di una tubazione d'acciaio da 8 pollici (200mm) coibentata e contenente gas di cracking non corrosivo (40% circa etilene). L'incidente iniziò con una leggera perdita che fu riportata dagli operatori. La tubazione si ruppe durante le operazioni di isolamento e depressurizzazione della linea. Per fortuna, la linea si piegò al momento del cedimento e questo limitò la dimensione dell'apertura e la quantità rilasciata e non ci furono infortuni. La linea era vecchia di 30 anni ed era inserita in un sistema rigenerativo che operava alternando tre diverse condizioni di temperatura:

- Condizioni normali a -17°C
- Rigenerazione a 220 °C
- Standby a temperatura ambiente

Questi cambi delle condizioni operative causavano la condensazione dell'umidità presente nell'aria sulla parte esterna della tubazione e la sua ri-evaporazione. Tali condizioni sono ben conosciute per rappresentare un rischio elevato di corrosione al di sotto della coibentazione (CUI in inglese – Corrosion Under Insulation). Tali condizioni possono essere facilmente ignorate se il personale che si occupa di integrità meccanica non è a conoscenza della variabilità delle condizioni operative.
