## Coroziunea sub izolație

Iunie 2019

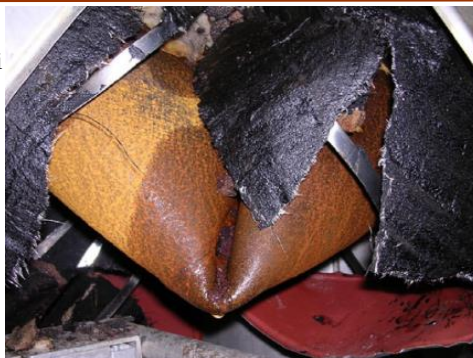
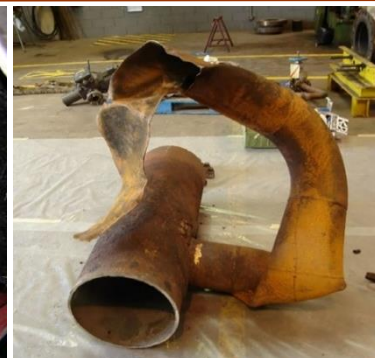
O instalație a experimentat o defecțiune catastrofică a unei conducte izolate de 8 inci (200 mm), care conținea gaz de cracare necoroziv (~ 40% etilenă). Incidentul a început ca o scurgere care a fost detectată de către operatori. Conducta a eșuat în timp ce era izolată și depresurizată. Din fericire, linia era deformată când a suferit avaria, ceea ce a limitat dimensiunea eliberării. Nu au existat răniri. Conducta avea 30 de ani vechime. Conducta era în operația de

regenerare, iar în operarea conductei existau trei condiții diferite de temperatură:

- Operare normală la 1 °F (-17 °C)
- Regenerare la 428 °F (220 °C)
- Rezervă la temperatura mediului ambiant

Aceste schimbări în temperatura de operare a condus la condensarea umezelii din atmosferă pe exteriorul conductei și evaporarea acesteia. Această situație cu risc ridicat este foarte bine cunoscută ca fiind coroziune sub izolație (CUI). Acest fenomen poate fi ușor scăpat de sub control dacă echipa de integritate mecanică nu este conștientă de schimbările survenite în condițiile de operare.

- Înțelegeți care echipamente din instalația dumneavoastră sunt susceptibile la CUI. Câteva exemple în acest sens includ conductele de oțel carbon în operare în condiții de temperaturi scăzute sau ciclică și, conductele care conțin un fluid coroziv. Experții în materie de coroziune pot furniza informații care să vă ajute să înțelegeți fenomenul de CUI din instalația dumneavoastră.

- Când sunteți în instalație, identificați izolația deteriorată, stratul de protecție sau etanșări, pe unde poate pătrunde apa. Aceste zone trebuie inspectate și izolația reparată.

- Raportați imediat semne ale oricărei scurgeri pe care o observați. Identificați semne ale prezenței lichidului în interiorul stratului de protecție al izolației cum ar fi picături sau pete de lichid (chiar dacă "numai apă"), decolorare, pete și vezicule de rugină. Urmăriți și asigurați-vă că neetanșeitarea este reparată în timp util.

- Dacă izolația este îndepărtată în timpul operațiunilor de mentenanță sau reparație, folosiți această oportunitate pentru a verifica dacă echipamentele prezintă semne de coroziune. De asemenea, reamintiți-vă că lucrarea nu este finalizată până când izolația nu este înlocuită.
