## Статик цэнэг нь гал ноцоох эх үүсвэр болдог.

2021 оны 2-р сар

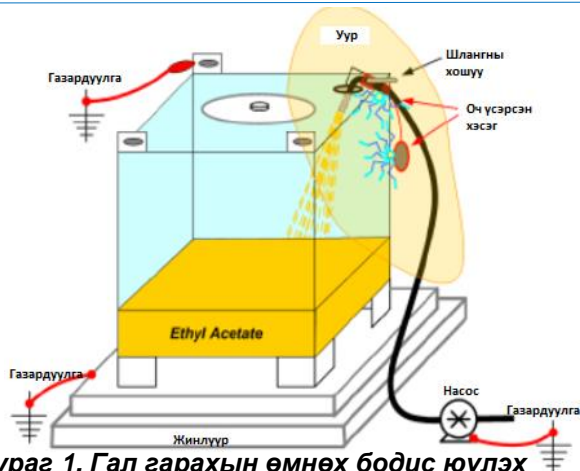
**Зураг 1. Гал гарахын өмнөх бодис юүлэх процесс**
