Fig. 1 Schema van het oleum transportsysteem (zie referentie hieronder)

Op 11 oktober 2008 leidde een overvulling van oleum (een oplossing van zwaveltrioxide in zwavelzuur) tot een wolk van giftige en corrosieve $\text{SO}_3/\text{H}_2\text{SO}_4$ mist die zich verspreidde over drie steden in Pennsylvania. Ongeveer 2500 mensen moesten geëvacueerd worden of moesten binnen schuilen.

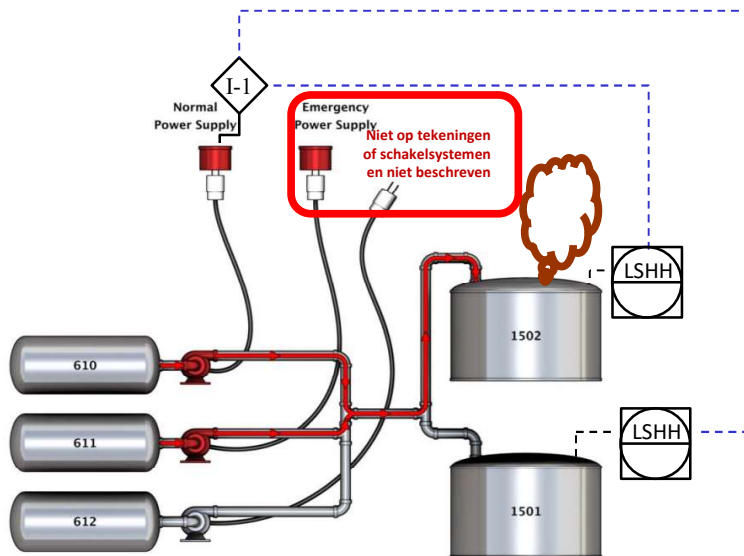
Oorspronkelijk was de installatie gebouwd met één energievoorziening en drie plug-in pompen. Dit moest voorkomen dat meer pompen tegelijkertijd gebruikt konden worden.

Om overvulling te voorkomen, was deze stroomvoorziening vergrendeld om de pomp op een Hoog-Hoog (HiHi) niveau in tank 1501 of 1502 te stoppen. In de jaren 80 werd echter een "tijdelijke" noodstroomvoorziening toegevoegd na verschillende stroomstoringen in het hoofd/normale systeem. Dit noodstelsel is nooit toegevoegd aan de instrumentatieschema's (P&ID's), noch aan de operationele procedures. Belangrijk is dat deze NIET werd bewaakt door de HiHi-niveauperenging.

Op de dag van de overvulling was een operator gebeld, hij begon oleum te pompen van tank 610 naar tank 1502. Om tijd te sparen, begon hij ook een transfer van tank 611 naar tank 1502 door een andere pomp aan te sluiten op het back-up energiesysteem. Deze manier van werken was al jaren ingeburgerd en doorgegeven van operator naar operator, maar het was niet gedocumenteerd, en niet opgenomen in het procesveiligheidsbeheersysteem. De HiHi stand schakeling kon de transfer van tank 611 en tank 1502 en daarmee overvulling met vrijkomende oleum niet voorkomen.

- Alle wijzigingen die het proces kunnen beïnvloeden – inclusief tijdelijke voedingen en energievoorzieningen – moeten via MOC lopen.
- Veiligheidsvergrendelingen mogen niet worden gebruikt om het vullen van een tank routinematig te stoppen. De bedieningsprocedures moeten duidelijk vastleggen wanneer gestopt moet worden met vullen.
