# 운휴상태라고 안전한 건 아닙니다

2022년 11월

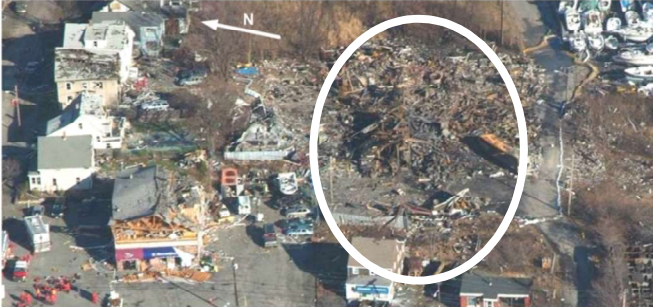
그림 1 페인트 공장 폭발 피해 현장

2006년 11월 22일 오전 2시 46분, 매사추세츠 주 댄버스에서 격렬한 폭발이 일어났습니다. 이 폭발로 잉크와 페인트를 제조하는 시설이 파괴되었고 (그림 1), 인근 주택과 사업체가 파괴되거나 손상되었으며, 2마일(3.2km) 떨어진 곳까지 창문이 부서지는 피해가 발생했습니다. 11월 21일 오후 1시 경에 직원들은 가연성 용매가 들어있는 2000 갤런 배치를 혼합하기 시작했습니다. 생산 관리자는 오후 3시 경에 증기 밸브를 열어 혼합물을 90 °F (32 °C)로 가열하기 시작했습니다. 오후 5시에 돌아온 생산 관리자는 약 90 °F에서 혼합물을 발견하고 용해되지 않은 수지가 침전되는 것을 방지하기 위해 믹서를 켜두었습니다. 오후 6시에는 마지막 직원이 집지기 팬, 배기 팬과 공기 공급 팬 모두를 끄고 건물을 잠그고 밤 동안 떠났습니다. 환기 시스템이 꺼져 있었기 때문에 가연성 증기는 계속 가열되며 탱크를 빠져 나와 건물 내에 축적되었습니다. 오전 2시 46분, 폭발이 발생하자 당국은 사고 지역 내 주민 300여명과 사업체 10곳에 대피 명령을 내렸습니다. (참조 CSB Report N. 2007-03-I-MA, May 2008)

- 설비가 가동 정지되거나 운휴 상태인 경우에도 공정 데이터와 경보신호를 계속 감시합니다.
- 설비를 전부 가동할 때와 동일하게 부지런히 현장 순찰을 하여 모든 물품과 시설을 안전한 상태로 유지해야 합니다.
- 공정 물질이 설비에 남아 있다면 그 물질과 재고를 교대 일지에 기록으로 남겨야 합니다.
- 설비를 비울 때 열린 배수구와 통풍구가 닫히고 모든 캡과 플러그가 다시 설치되었는지 재확인하세요.
- 근무배정 조정으로 인해 한동안 하지 않던 작업을 수행해야 하는 경우, 추가로 시간을 들여 절차를 철저히 읽으십시오. 해당 작업을 마지막으로 수행한 이후 변경되었을 수도 있는 절차단계나 개인보호장비(PPE) 요구 사항을 확인합니다.
- 자신이나 주변 사람들이 휴일 분위기로 산만해지지 않도록 하십시오. 업무에 집중하고 휴일은 나중에 즐기십시오.

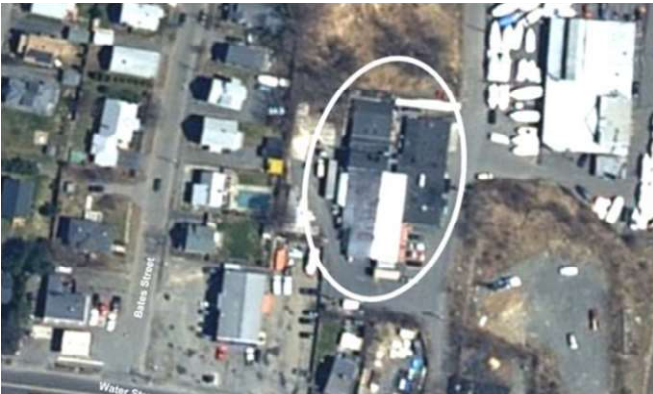
그림 2 폭발사고 전 페인트 공장
