O Pior Incidente com Amônia – O Que Podemos Aprender?

Dezembro de 2023

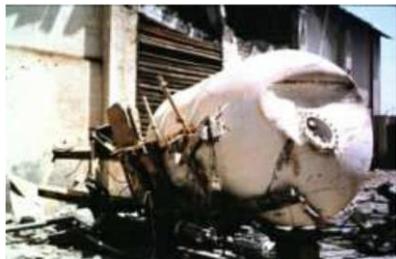
Figura 1. Frente do caminhão-tanque

Partes do caminhão-tanque após a explosão

Porque este evento ocorreu? O tanque não era uma instalação permanente; era um caminhão-tanque abastecido com amônia no fornecedor e depois transportado para a fábrica de óleo. O caminhão-tanque foi construído de acordo com os regulamentos e tinha 11 anos de idade quando falhou. O sobreenchimento repetidas vezes do tanque levou à sobreprensuração e à formação de fissuras. Isso tinha sido detectado em 1991. Os trabalhadores da manutenção repararam as fissuras e o caminhão-tanque continuou a ser utilizado. No dia anterior ao incidente, o tanque tinha sido abastecido até 124% de sua capacidade máxima.

No serviço com gases liquefeitos, a sobreprensuração pode levar a um *stress* significativo e, como neste caso, causar a falha catastrófica do tanque. Além disso, a fábrica tinha um plano de resposta à emergência mal planejado. Felizmente, este evento ocorreu durante os feriados do Ramadã quando havia poucas pessoas nas proximidades.

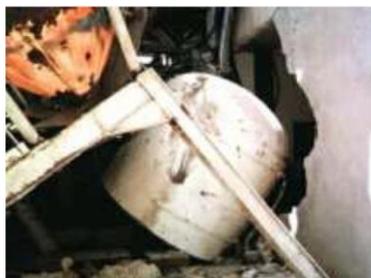
Figura 2. Traseira do caminhão-tanque
