Den värsta ammoniakincidenten någonsin – Vad kan vi lära oss av den?

December 2023

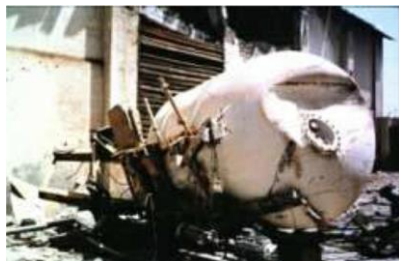
Bild 1. Framsidan
av tankbilen

Delar av tankbilen efter explosionen

- Kritisk processinformation såsom maximal fyllningsnivå ska noteras på tanken och vid påfyllningsplatsen. Det ska också finnas en särskild varning under påfyllningsproceduren.
- Överfyll eller överskrid aldrig kärlets nominella kapacitet. Om mer material levereras än den totala kapaciteten för den mottagande tanken ska du kontakta din chef.
- Reparationer av tankar och annan utrustning får enbart utföras av experter. Om du blir ombedd att utföra en reparation som du inte är utbildad eller certifierad att göra, ska du ifrågasätta det. Det är bättre att drabbas av en processfördröjning än en processkatastrof.
- Du kan läsa en artikel i Chemical Engineering Progress om den här incidenten kostnadsfritt på: <https://www.aiche.org/resources/publications/cep/2023/july/learning-worst-ammonia-accident>

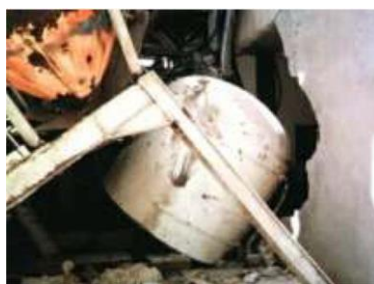
Bild 2. Baksidan
av tankbilen
