## Korozyon – bir başka gizli tehdit

Ağustos 2024

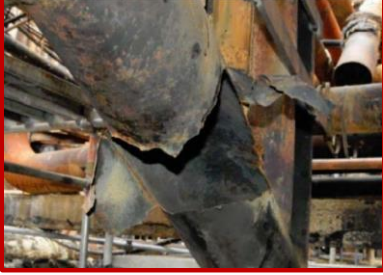
Şekil 1.

Şekil 1'de, boruların eski bir bölümü aşınmıştı, ancak bir sonraki denetime kadar çalışmaya devam etme kararı alındı. Daha sonra borular delindi, buhar bulutu oluşturabilen sıcak, yanıcı sıvı boşaldı. Bu buhar tutuştu ve büyük bir yangına neden oldu. Neyse ki ölen olmadı.

- Saha turu atarken izolasyonun renginin değişmesi, ekipman, boru veya yapılarındaki lekeler ve hasarlı beton gibi korozyon belirtilerine dikkat edin.
- Yalıtımın hasar gördüğü yerlere dikkat edin ve su yalıtımı veya yangın dayanımını bozabilir.
- Yalıtımlı hatlardan damlayan malzeme, yalıtımın hasar gördüğünün göstergesi olabilir, ancak aynı zamanda bir sızıntı da olabilir. Tüm 'damlamaları' dikkatli bir şekilde ele alın ve bunları amirinize bildirin. Uygun KKD olmadan sızıntıyı tespit etmeye çalışmayın.
- Boruları ve ekipmanı açarken contaları ve O-ringleri inceleyin. Renk bozulması veya çatlaklar gibi etkilenme belirtileri gösteriyorlarsa, bunu amirinize bildirin. Bu, conta veya O-ring malzemesinin mevcut hizmet için uygun olmadığını gösterebilir.

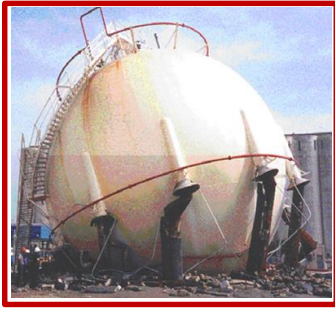
Şekil 2.

Şekil 2'de, Sıvılaştırılmış Doğal Gaz (LNG) servisindeki küresel bir tankın hidro testi yapıyordu. Su (özgül ağırlığı 1,0) test malzemesi olarak kullanıldı ancak su LNG'den (özgül ağırlığı = 0,45) iki kat daha yoğundur. Kürenin bacakları yangına dayanıklıydı ve kimse yangına dayanıklı kaplamanın altında korozyon meydana geldiğini fark etmedi. Suyun ek yükü bacakların bozulmasına neden oldu. Bir kişi yaralandı ve bir diğeri ölümcül şekilde yaralandı.
