Procesveiligheid: het gaat om de details!

Maart 2015

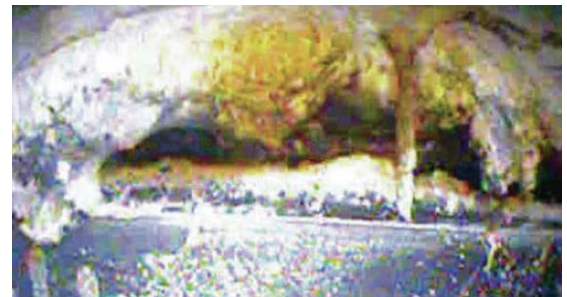
Op een opslagplaats voor radioactief afval ontstond een exothermische reactie in een van de aanwezige vaten. Het vat scheurde, er kwamen radioactieve stoffen vrij. Twintig personen werden hieraan blootgesteld en andere vaten warmden op. Dit laatste had er toe kunnen leiden dat nog meer vaten open gescheurd zouden zijn.

De drum bevatte zuur afval en oxiderende chemicaliën waaronder nitraatzouten en een organisch absorptiemiddel. In dit mengsel kon de chemische reactie ontstaan die leidde tot hoge temperaturen en drukken.

Hoewel de oorzaak nog niet helemaal vast staat, blijkt uit krantenberichten dat een typefout in een aangepaste procedure de aanleiding is geweest door te vermelden dat er een **organisch** absorbens gebruikt zou moeten worden terwijl er **anorganisch** (op klei gebaseerd) absorbens had moeten staan. De fout werd niet ontdekt, het absorptiemiddel werd uitgewisseld en het incident was een feit. Details zijn belangrijk. Die twee letters "a" en "n" maken een heel groot verschil!

- ❖ Waar je ook werkt – operations, onderhoud, supervisie, engineering, management – let altijd op de details als je werkt. In procesveiligheid zijn alle details belangrijk. Je weet nooit welke kleinigheid tot een groot incident kan leiden, dus moet je ze allemaal in acht nemen!
- ❖ Als je gevraagd wordt een procedure of ander procesveiligheidsinformatie te herzien, doe dit dan met grote aandacht. Let op ieder detail; het is geen formaliteit.
